## クローラクレーンの継ぎジブを延長する作業中、ジブが落下

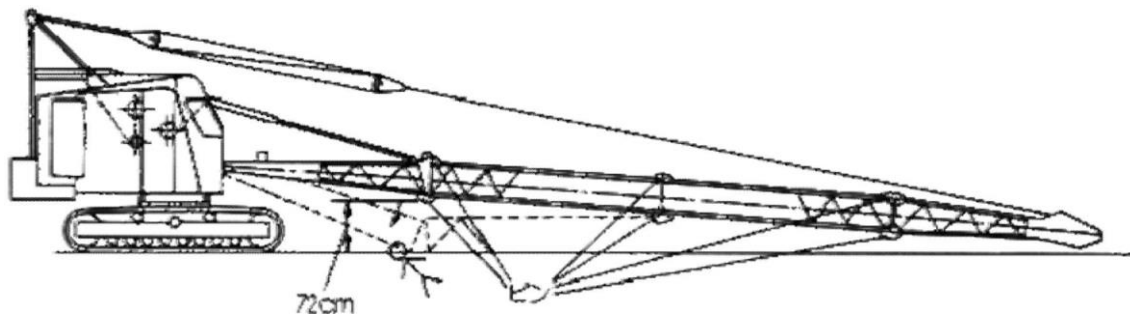
図 災害発生状況

Bが作業をしていたピンがなかなか抜けないため、Bはその間もジブの真下に入りピンをハンマーでたたき作業を行っていたが、ピンが抜けると同時に、まだ残っている上部の接続ピンを中心にしてジブが折れ曲がり、その下敷きになってしまったものである。

- 1 ジブの解体にあたって、ジブを固定または支持しなかったこと
- 2 ジブの解体の作業方法について、共同作業者との連絡が不十分だったこと

同種災害の防止対策は、原因と考えられる事項の裏返しであり、クレーンのジブ

の組み立て、解体においてこのような災害がたびたび発生しているが、クレーン等安全規則では、このような作業においては作業指揮者を選任し、その者に作業の指揮を行わせなければならないこととされている。
