被災者が操作する車両積載型トラッククレーンは、定格総荷重を超える荷をつり上げていたため転倒し、被災者はその下敷きとなった

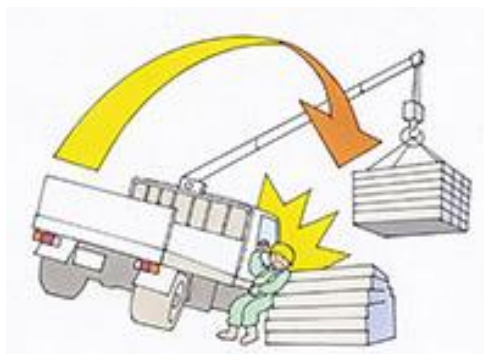
- 1 車両積載型トラッククレーンの空車時定格総荷重（最大でも約 1.2t）を超える荷（U 字溝のフタ。重量 2.19t）をつり上げ、旋回したこと。
- 2 車両積載型トラッククレーンの使用にあたり、場所の広さ、地形及び地質の状態、運搬する荷の重量、使用する移動式クレーンの種類及び能力等を考慮したうえで、作業方法等を検討していなかったこと。
- 3 複数の玉掛け用具を使用して荷をつり上げたことにより、荷ぶれが生じ、偏荷重が生じた可能性があること。
- 4 玉掛有資格者の B は、車両積載型トラッククレーンで荷下ろし作業を行うには「1 度では無理」と考え、被災者には「2～3 回に分けて下ろすように」と伝えていたが、A には伝えられておらず、本来ならば、現場管理の総括者

として、荷下ろし作業の手順について確認すべき立場にあった A は、過荷重であることを十分に認識していなかったこと。

- 5 玉掛技能講習を修了していない無資格者が、玉掛作業を行ったこと。

- 1 車両積載型トラッククレーンでの荷の積み下ろし作業を開始する前に、予め、当該作業にかかる場所の広さ、地形及び地質の状態、運搬しようとする荷の重量、使用する移動式クレーンの種類及び能力等を考慮して、作業に適した計画を定め、作業計画に基づいた作業を行うこと。
- 2 玉掛業務にあたっては、複数の玉掛用具の組合せはせず、荷の形状等に応じた適切な玉掛用具を選定し、使用すること。
- 3 報告・連絡・相談を徹底し、現場で生じた疑義については、各人の判断で解決しようとはせず、現場責任者に問い合わせ、指示を仰ぐこと。
- 4 有資格者が現場で不足しないよう、計画的な資格取得者の確保に努めること。

また、車両積載型トラッククレーンを運転する労働者には、移動式クレーンと玉掛けの資格を有する者を充て、無資格者を就業制限業務に従事させないこと。
