## トラッククレーンでつり上げ作業中、突風で補助ジブが折れ、つり荷が落下

この災害は、建築工事現場において、トラッククレーンでつり上げ作業中に補助ジブが折れ、つり荷が落下したものである。

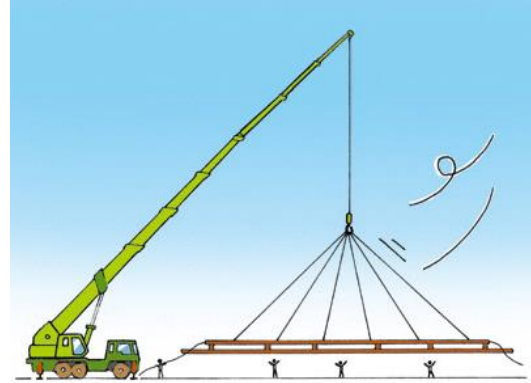
災害発生当日は、トラッククレーン（つり上げ荷重 100t）が現場に設置され、折板と呼ばれる長尺な屋根材をつり上げる作業が行われていた。この折板とは、コイル状の鋼板を現場で折り目を付けて成型した屋根材である。当日は、風が強く、常時、風速 8m/秒程度の風が吹いていた。災害が発生したときのつり荷は、長さ 36m の折板 2 枚であり、重量は 2 枚で 460kg であった。つり上げ作業には天秤と呼ばれる長尺物用のつり具（重量 720kg）が用いられた。したがって、荷重の合計は 1.18t であった。この荷を 3m 程度つり上げたときに、突風が吹いて補助ジブが折れ曲がり、つり荷が落下した。

災害発生したとき、主ジブの先に補助ジブが取り付けられていたが、クレーンの過負荷防止装置には補助ジブの使用が入力されていなかった。そのため、突風により荷重が増加し、定格総荷重を超えたときに、過負荷防止装置が正常に機能しなかった。

水平に吊られた折板が風によって傾き、風荷重の鉛直分力を増加させた。特に本災害の例では、つり荷の折板が 36m と長尺であったために、風による荷重増加が大きかった。

主ブームの先に補助ジブが取り付けられていたにもかかわらず、補助ジブの使用が過負荷防止装置には入力されてなく、誤った設定となっていた。そのため、突風によって荷重が増加した際に、荷重が定格総荷重を上回り、補助ジブの限界強度に到達した。このとき、過負荷装置が正常に機能しなかったために、過荷重となったことを知ることができなかった。

1 強風時における長尺な荷のつり上げを行わないこと

クレーン等安全規則第 74 条の 3 では、強風時の作業中止を規定している。規定では強風を 10 分間の平均風速が 10m/秒以上と定義しているが、クレーンの構造や、つり荷の形状等により、風による危険性の程度は異なる。したがって、風による荷の揺れや回転により、危険が労働者に及ぶおそれのあるときは作業を中止しなければならない。特に、定格荷重に近い質量の荷をつり上げる作業では、風圧による荷の動揺が作業半径を増大させ、定格荷重を超える場合があるので注意が必要である。

2 過負荷防止装置には正しい作業条件を入力すること

大型機械を安定させた状態で操作するためには、人間の感覚のみでは困難である。安全な操作を行うために、過負荷防止装置には正しい作業条件を入力するなど、安全装置を正常な状態で機能させることが重要である。
