ホイールクレーンの過巻防止装置が誤作動して巻上が急停止し、つり荷が落下

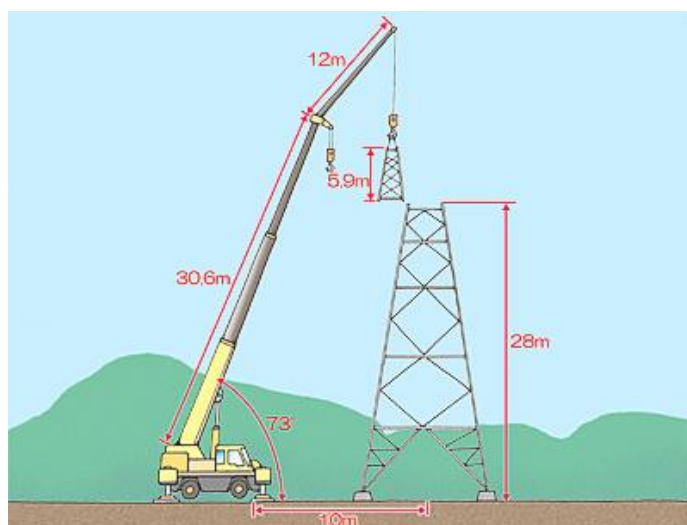
本災害は、鉄塔の組み立て作業において、ホイールクレーンにより鉄塔部材を最高速度にて巻き上げていたところ、突然、過巻防止装置の誤作動により巻上げが急停止し、その反動でジブが折れ曲がり、つり荷の鉄塔部材が落下したものである。

災害当日は、朝から9名の作業員により3基目の鉄塔（高さ41m）の組立作業に取りかかっていた。高さ28mの部分まで組立てが終了した後、その上に据えつける箱型の鉄塔部材（高さ5.9m、重量1.2t）を地上からホイールクレーンによりつり上げ、最高速度で巻き上げた。つり荷が23mの高さに巻き上がったとき、突然、過巻防止装置が作動して巻上が急停止した。その反動により、主ジブ及び補ジブが大きく上下に揺れ、主ジブの先端部分が折れ曲がり、つり荷の鉄塔部材が補ジブとともに地面に落下した。なお、地上にいた作業員は、鉄塔部材をつり上げる際に、退避していたため、けがはなかった。

災害が発生したホイールクレーンは、ジブ先端に付いて過巻防止装置の配線に接触不良があることが分かった。災害発生時、ホイールクレーンは重量のあるつり荷を最高速度で巻き上げていたため、ジブ等に大きな振動が起き、ジブ先端の配線に接触不良が生じて断線状態となったことにより、過巻防止装置が作動したものである。

機械設備に発生した異常については、些細なものであっても必ず現場責任者に報告する。さらに、工事日報等に記載し、関係者全員に周知させることも重要である。現場責任者は報告に基づいて点検、修理等の対策をとらなければならない。

作業者には、作業や工事の内容に応じた必要な事項を全て教育し、安全な作業方法の周知徹底する。特に非定常作業や異常発生時の対応についても教育しておくことが必要である。
