移動式クレーンのつり荷に激突される

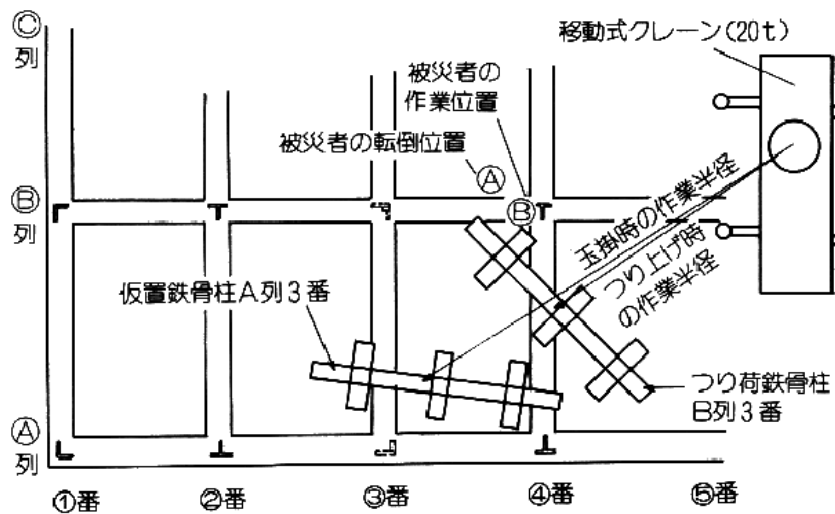
図 1 現場見取図

事故発生当日は図1のA列、B列の1番～4番の鉄骨柱の建て方や梁の組立てを行う予定であった。事故発生直前は、すでに、図1のA列、B列の1番、2番、4番の鉄骨柱の建て方を終え、A列の3番の鉄骨柱の上に重ねて仮置きされていたB列の3番の鉄骨柱を移動式クレーンにより移動することとなった。この時の移動式クレーンの状態は、ブームを作業半径約16mで最長(定格荷重2.6トン)としたが、過負荷防止装置が作動したため、作業半径を約10m(定格荷重4.4トン)にした。このため、斜めづりとなり、さらに、仮置きされていたH鋼が鉄骨柱(図2右側の部分)に引っ掛かり、その部分を軸として鉄骨柱が回転し、B列4番の鉄骨柱のボルト締めを行っていた被災者につり荷の鉄骨柱が衝突した。

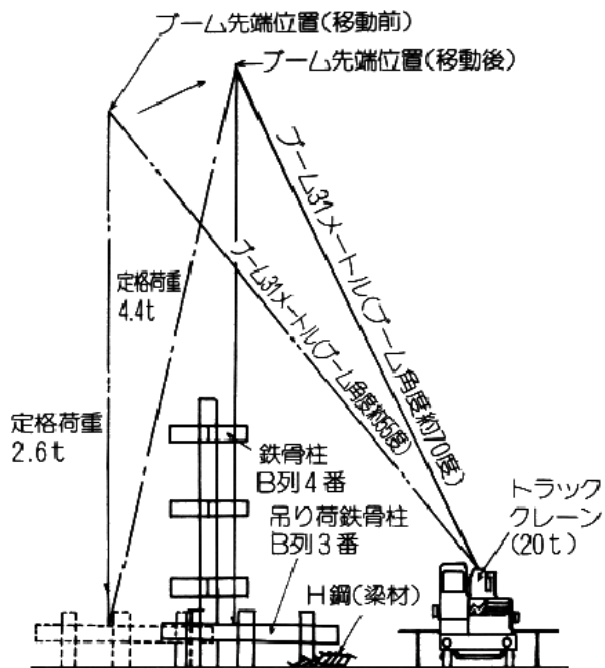
図 2 事故時の立面図

- 1 移動式クレーンの作業半径内の危険な位置に作業者がいないこと等について、鉄骨の組立て等作業主任者が直接作業指揮することなく、鉄骨の組立て作業が行われたこと。
- 2 建て方の順番について、作業計画を定めていなかったこと。
- 3 移動式クレーンの性能に合わない使用状況で無理に使用したため、斜めに荷をつり上げたこと。

- 1 鉄骨の組立て等作業主任者に作業者の的確な配置を決定させ、作業を直接指揮させること。
- 2 作業計画を定めるに当たっては、現場の状況、使用機械の性能等に応じた無理のない作業方法、作業順序を具体的に定めること。
- 3 移動式クレーンの能力、つり荷重量等に応じた適切な使用方法により、使用させること。
