クレーンのつり荷が足場に落下し乗っていた2人が墜落して死亡

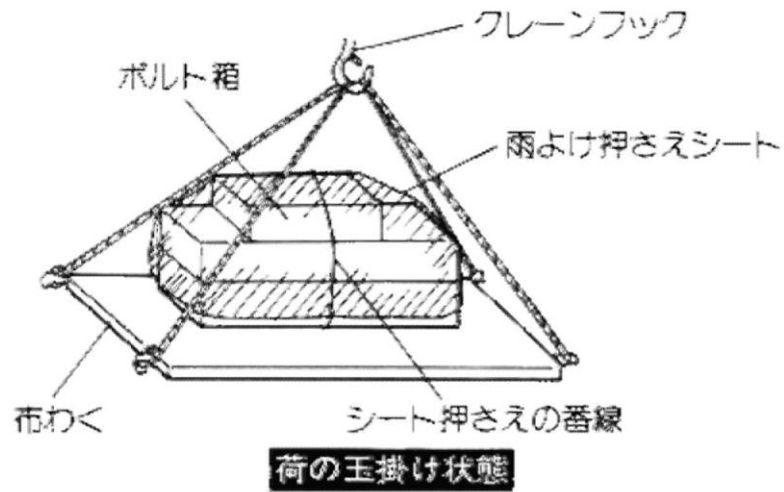
荷の玉掛け状態

まず段ボールを置くために、甲が玉掛けを行って屋上梁上に足場板 5 枚、2 階はり上に足場板6枚をつり上げた。次に甲と丙は地上で段ボールを鋼製足場板(床付き布わく)の上に18個(総重量540kg)、3段に積み重ねた。箱の上には雨よけのためのシートをかぶせ、番線で箱に固定したが、箱自体を布わくに固定させるなどの処置はとらなかった。

また、ワイヤロープは長さ4m、直径12.5mmのもので、このワイヤロープを2本布わくのつかみ金具に結びつけ、各ロープの真ん中をクレーンのフックに引っ掛けつり上げた。

- 1 つり荷が荷ぐずれしやすい状態であったのに、十分な措置をせずつり上げたこと。

- 1 クレーンによりつり下ろし作業をする場合で、下ろす場所がはりなどが交錯し、かつクレーン運転手より視野が妨げられるような場合は、つり下ろし場所に近く、なおかつ運転手より良く見える場所において、十分な技能を持った玉掛技能有資格者が合図を行うこと。
- 2 作業構台は十分な強度を持ったものにすること。
- 3 荷くずれする恐れのある荷に対しては「もっこ」や「つり箱」などを使うこと。
- 4 仮締めなどで防網の設置が困難な場合でも、親綱など安全带の取付け設備を設けるなど墜落防止の措置を講じること。
- 5 鉄骨組立等作業主任者を選任し、作業方法および作業者の配置を決定させ、作業の指揮などをさせること。

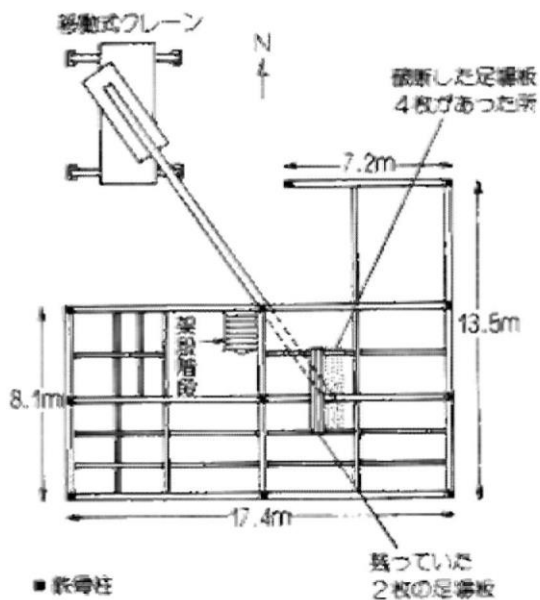
2階はり組立部分平面図

2階の足場板上では、乙がクレーン運転士丁に対し、つり下ろしの合図を行っていた。しかし布わくが足場板の真上に来た時、屋上梁に接触して傾き、荷の段ボール箱がぐずれ落ち、約3m下の2階梁上の足場板4枚を破損した。このため足場上に少し前に上ってきていた甲が約6.7m下のコンクリート床に墜落し、死亡したものである。

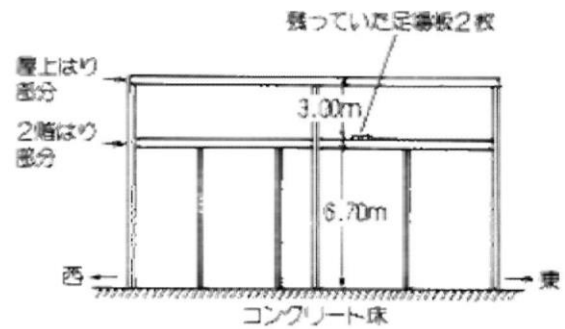
鋼骨構造物立面図（南側より見たもの）

本災害の起こった現場は、事業場事務所に用いるための鉄骨造り2階建ての建築物(高さ12.7m)を新築するというものである。災害当日は前月に引き続き、鉄骨組立作業を行った。作業は甲、乙、丙(A社所属)の3人で午前8時半ごろより始め、午前中に大柱の建方、梁の取付けなどを行い、午後2時ごろには現場に搬入されていた鉄骨材料の取り付けがすべて終了した。
