転倒した小型移動式クレーンと欄干との間に挟まれる

この災害は、橋梁の塗装作業に使用したつり足場材の撤去作業中に発生したものである。

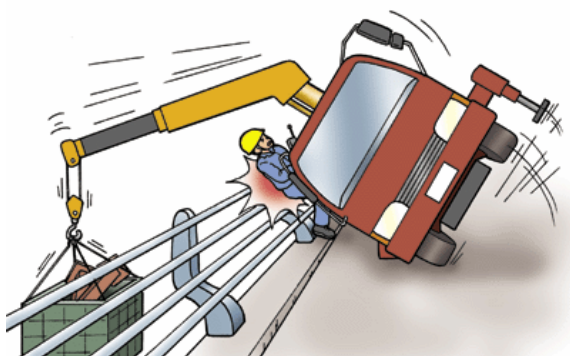
解体したつり足場部材を鋼製バケットの中に入れた作業員から巻き上げの合図があったので、被災者は無線を操作して巻き上げを開始し、鋼製バケットが欄干を傷つけないよう片足でバケットを支えるようにしながら巻き上げを続けたが、突然、移動式クレーンが転倒し、被災者は運転席と欄干との間に挟まれた。被災者は心肺挫傷のため死亡した。

使用していた車両積載型移動式クレーンのつり上げ荷重は2.93tであるが、災害発生時の作業半径は7.2mで、この場合の定格荷重は0.7tであったにもかかわらず、鋼製バケットの質量を加えて総質量約1tの荷をつり上げたため転倒した。

なお、被災者は、昼の休憩時にアウトリガーが浮き上がったと話していた。

この小型移動式クレーンは、つり上げ荷重が1t以上5t未満のもので運転技能講習を修了していることが必要であるが、被災者は講習を修了した者ではなかった。

この作業は、重量物をつり上げ搬出するものであったが、あらかじめ作業計画を作成せず、また、移動式クレーンの運転資格者がいないのにリースして安易に操作を行っていた。また、元方事業者および2次の下請業者も作業計画や運転資格についての指示・指導を行ってはいなかった。

重量物をつり上げ、搬出を行う場合には、あらかじめ、周囲の地形、つり上げ回数等を検討して移動式クレーンの機種、能力、労働者の配置等を含めた作業計画を作成して作業を行う。(クレーン則第66条の2関連)

つり上げ荷重1t以上5t未満の移動式クレーンの運転は、小型移動式クレーン運転技能講習を修了した者、または、移動式クレーン運転免許を有するものが行う。(安衛則第61条・令第20条関連)

また、移動式クレーンを使用して作業を行う場合には、荷重計、荷重指示計を確認しながら操作し、定格荷重を超える荷重をかけて使用しない。(クレーン則第69条関連)

元方事業者は安全協議組織を設けて関係請負人との連絡調整を行うとともに、下請事業場の持ち込む移動式クレーン等の機械設備の定期自主点検の有無、就業制限業務についての有資格者の確保状況を確認する。
