土止め支保工の近くに張り出したアウトリガーが沈下し、移動式クレーンが転倒

この災害は、公園内の建設作業現場において、移動式クレーンを用いて鉄筋束の搬入作業を行っている中に発生した。

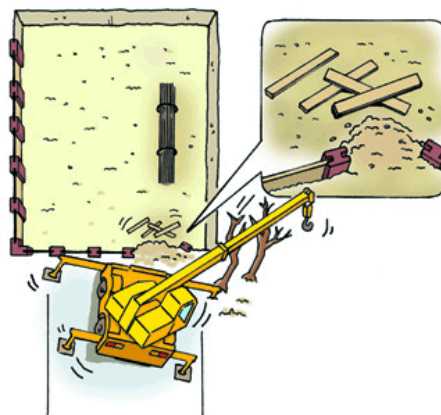
災害発生当日、クレーン運転士 A は、アスファルト舗装された遊歩道上に移動式クレーンを設置し、トラックで搬入された 1 束約 800kg の鉄筋のつり下ろし作業を行っていた。3 回目の作業で鉄筋の束を所定の位置に下ろした直後、前方のアウトリガーが地中に沈み始め、そのまま移動式クレーンは横転した。このとき A は、変形した運転席でからだをはさまれて負傷した。

現場では、掘削作業が同時に行われており、土止め支保工から 1m の距離に移動式クレーンの前方のアウトリガーが張り出されていた。アウトリガーは厚さ 9cm、縦横 50cm 角の硬質プラスチック製の敷板の上に張り出されていたが、災害発生後、アウトリガーが張り出されていた遊歩道のアスファルト舗装は、ひび割れており、また、土止め支保工で用いられた矢板が倒れて土砂が流れ込んでいた。

移動式クレーンのアウトリガーは、遊歩道のアスファルト舗装の上に張り出していたが、近くに掘削工事現場があり、舗装下の土砂がアウトリガーからの圧力で土止め支保工側に流出したため、舗装地面ごとアウトリガーが沈下した。

元請が作成した工事計画では、もともと移動式クレーンによる鉄筋束の搬入作業と掘削作業が同時に行われることになっていた。また、移動式クレーンの設置場所は、周辺が雑木林と建物であることから掘削現場の近くにしか確保できない状況であった。

- 1 崩壊のおそれがない堅固な地盤に移動式クレーンを設置すること
移動式クレーンの設置に際し、予め地盤の状況を入念に確認することが必要である。

建築土木の現場では、工事の進展に伴い、掘削や埋め戻しにより地盤の状況が変化するので、以前に移動式クレーンを設置して安全に作業できた場所でも、再度、沈下するおそれがないことを確認する。

周辺の状況や予定される作業内容を事前によく確認した上で安全に作業を行うことができる工事計画を作成する。特に、同時に行うことで新たな危険が生じるような作業を同時並行させない等、安全に配慮することが重要である。
