## 車両積載形トラッククレーンで鋼板の荷卸作業中、クレーンが転倒し運転者が負傷

この災害は、自動車道路の建設工事現場において、車両積載形トラッククレーンの荷台に積まれた鋼板を荷卸作業中にトラッククレーンが転倒し、作業員1人が被災したものである。

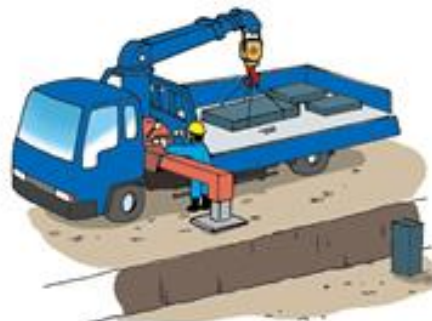
そのとき、トラッククレーンが助手席側に傾き始めたので、クレーンを操作していたBは荷台の後方へ逃げようとして段差から転落し基礎杭に衝突した。そこへ荷台に積まれたままの鋼板が崩れ落ちてきて、Bは基礎杭と鋼板の間にはさまれ、重傷を負った。

転倒したトラッククレーンには過負荷防止装置は装備されておらず、クレーンの安定性は荷重計から読み取る方式のものであったが、荷重計の針が振れて読み取りにくく、安全な荷重であることの確認が困難であった。

トラッククレーンのつり上げ荷重は、転倒する直前には、その作業半径から0.65t程度であったが、つり荷は1.0tであり、過荷重の状態であった。なお、積み込みは荷台後方より行ったので、過荷重状態でも限界転倒モーメン

トを超えることはなかった。

職長 C は、トラッククレーンを運転資格のない B に運転させた。B は、トラッククレーンの特性についての知識と技能に欠けていたため、災害の発生につながった。

荷重計を確認しながら作業を行うとともに、荷重計は読み取りやすいよう、日頃から点検・修理を行っておく。

移動式クレーンを使用して重量物を運搬する場合には、荷の重さ、運搬経路、作業半径、つり上げの高さなどをあらかじめ検討し、過荷重にならないようなつり上げ能力を有するクレーンを配置する。また、過負荷防止装置を装備したクレーンを配置することも重要である。

職長は作業指示の際、無資格者に移動式クレーンを運転させないようにする。また、元方事業者等が移動式クレーンの運転者の資格の有無の確認をすることも重要である。
