## 移動式クレーンのワイヤロープ巻上げ時にトレーラーに積み込まれた H 型鋼が落下

この災害は、浄水場建設工事に使用した仮設栈橋の解体工事において、覆工板と H 型鋼を移動式クレーン（つり上げ荷重 25 トン、トラッククレーン）によってトレーラーに積み込む作業中に発生したものである。

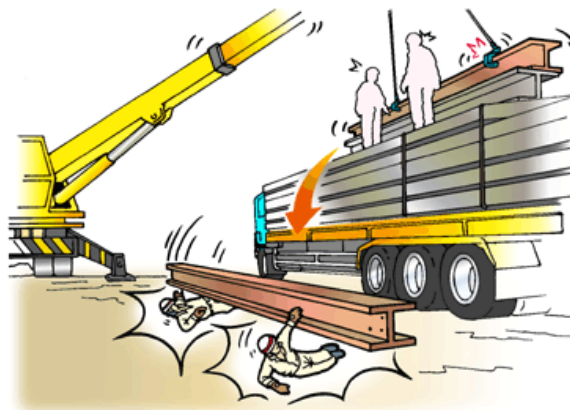
トレーラーの荷台では作業員 A(被災者)とトレーラー運転者 B(被災者)が玉掛け作業を行った。最後の H 型鋼の積み込みを終了した A と B は、玉掛け用のクランプを外した。このクランプは 1 トン用のワンタッチ式のものであった。

その後、両者はクレーン運転者 C に巻き上げの合図を送ってワイヤロープを巻き上げさせた。そのとき、フックに取り付けられたクランプが積み込んだ H 型鋼に引っかかり、H 型鋼が荷台より落下し、両者が下敷きとなって被災したものである。

荷下ろし後のクランプは、H 型鋼に近接した位置に置かれていた。ワイヤロープの巻き上げによる K クランプの上昇時に、その開口部が H 型鋼に引っかかった。

クレーン作業指揮者の監視位置が、災害発生箇所から 20 メートル離れていたことと、吊り具である K クランプが作業員 A の影に位置したために死角にあった。そのために、クランプが H 型鋼に引っかかったことに気がつくのが遅れた。

- 1 玉掛け作業にかかわる危険予知と安全意識の高揚を図ること。
- 2 作業計画を策定しその計画に基づいて作業を行うこと。
- 3 玉掛け用器具等については安全な構造のものとするとともに、作業者に対して安全な使用方法を周知徹底すること。

利便性が高い道具も使用方法を誤ると事故の原因となる。使用者はそれぞれの道具や器具の特性を十分理解して使用することが重要である。また、機器の安全性を高めることによって危険性を減少させるハード的な安全対策も必要である。

- 4 作業方法の周知徹底を図ること。
- 5 安全衛生管理体制を整備すること。
- 6 安全衛生教育を実施すること。
