鉄板にクランプ 1 個を取付け、ドラグ・ショベルで吊上げ中、クランプが外れ落下

この災害は、橋梁下部工事において、パワー・ショベルを使用して、仮設道路に使用した鉄板の撤去作業中に発生したものである。

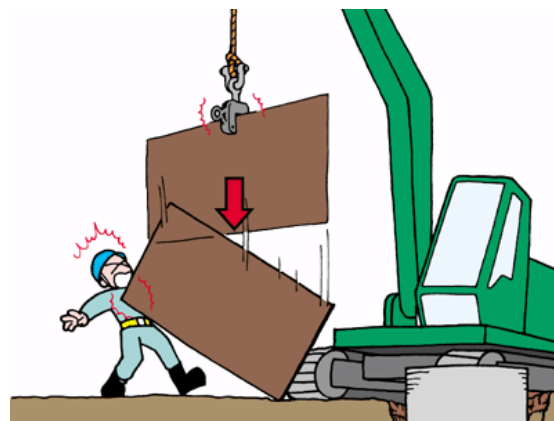
A は、鉄板をさらに高く吊り上げようとしたところ、突然クランプから鉄板が外れて落下し、被災者を直撃した。

- 1 クランプが保持できる荷重を大きく超えた鉄板を吊り上げたため、クランプが滑り、鉄板が外れたこと

吊荷の重量は、クランプが保持できる重量を超えていたが、同時に使用されていたシャックルが支えられる荷重も超えており、仮に、クランプの強度が十分であったとしても、シャックルの部分に過大な力が掛かることによつて同様の状況に至った可能性が高い。

- 2 吊上げ方法が適切でなかったこと

また、不安定な吊り荷の下に作業者を立ち入らせたこと

- 1 荷の重量、吊上げ用機械等に適した吊り具を選定して、使用すること
- 2 クランプを用いて、吊り荷作業を行う場合には、一点吊りは避けること
- 3 吊り荷に接近した場所に作業者を立ち入らせないこと
また、作業者が吊り荷の側にいるときは、作業者を危険な範囲から退避させること
- 4 作業場所に、指揮者をおき、吊り荷のところに作業者が立ち入らないように監視させること
また、合図を定め、重機の運転者および関係作業者に周知徹底させること
- 5 パワー・ショベル等の車両系建設機械では、荷の吊上げ作業等を行わず、移動式クレーン等の専用の揚重機械で作業を行うこと
- 6 作業者に対して、十分に安全教育を実施すること
- 7 安全管理体制を整備して、安全管理を徹底すること
