移動式クレーンのワイヤロープ巻上げ時にトレーラーに積み込まれた H 型鋼が落下

この災害は、浄水場建設工事に使用した仮設栈橋の解体工事において、覆工板と H 型鋼を移動式クレーン(つり上げ荷重 25 トン、トラッククレーン)によってトレーラーに積み込む作業中に発生したものである。

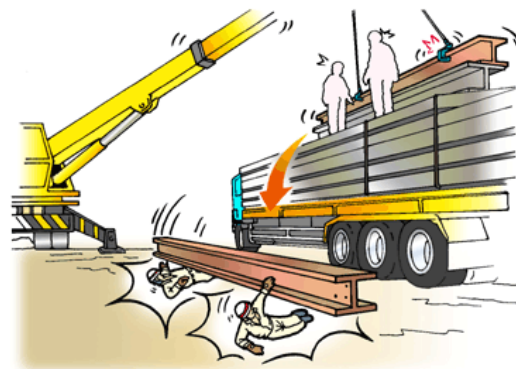
その後、両者はクレーン運転者 C に巻き上げの合図を送ってワイヤロープを巻き上げさせた。そのとき、フックに取り付けられたクランプが積み込んだ H 型鋼に引っかかり、H 型鋼が荷台より落下し、両者が下敷きとなって被災したものである。

荷下ろし後のクランプは、H 型鋼に近接した位置に置かれていた。ワイヤーの巻き上げによる K クランプの上昇時に、その開口部が H 型鋼に引っかかった。

クレーン作業指揮者の監視位置が、災害発生箇所から 20 メートル離れていたことと、吊り具である K クランプが作業員 A の影に位置したために死角にあった。そのために、クランプが H 型鋼に引っかかったことに気がつくのが遅れた。

- 1 玉掛け作業にかかわる危険予知と安全意識の高揚を図ること。
- 2 作業計画を策定しその計画に基づいて作業を行うこと。
- 3 玉掛け用器具等については安全な構造のものとするとともに、作業者に対して安全な使用方法を周知徹底すること。

- 4 作業方法の周知徹底を図ること。
- 5 安全衛生管理体制を整備すること。
- 6 安全衛生教育を実施すること。
