## ヒューム管を敷設するための溝掘削工事において土砂が崩壊

この災害は、排水管の設置工事において掘削中の溝内に入り土止め作業中に土砂崩壊が発生したものである。

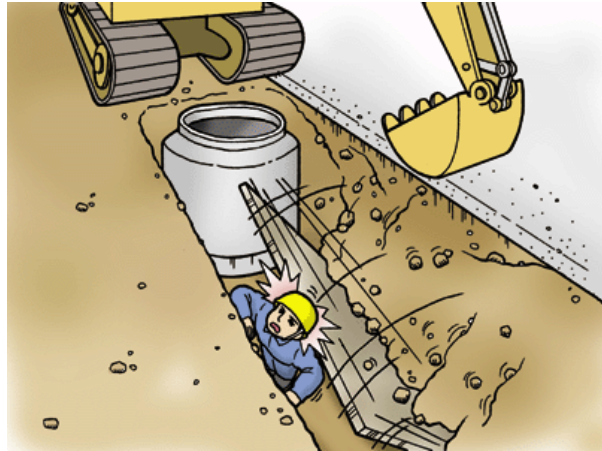
掘削は、勾配を 90 度として、ドラグショベルを後退しながら掘削する方法で行っていたが、掘削途中で

掘削箇所の溝内壁面を確認したところ、掘削場所の地質は、掘削底面から上方約 50cm までの範囲が粘土質であり、それよりも浅い部分が砂混じりの埋め戻し土である軟弱地盤であり、水が少量浸み出ていることが分かった。さらに掘削作業を進めていたところ、掘削溝の壁面に亀裂がみられたので、作業員は土止め用の敷き鉄板（縦 1.53m、横 3.06m、厚さ 25mm、重さ約 800kg）を据え付けるために、掘削溝の中に入って準備作業を行っていた。その時、溝壁面の片側が一部崩壊し、壁面に立てかけてあった敷き鉄板が崩壊した土砂に押され、その敷き鉄板と反対側の壁面との間に作業員が挟まれて死亡した。

- 1 掘削場所の地質は、溝の底から約 50cm の範囲が粘土であり、それよりも浅い部分は砂混じりの埋め戻し土という軟弱地盤であり、掘削した溝の壁面からの水の浸み出し、かつ亀裂が確認されるなどの崩壊しやすい状態であったこと
- 2 掘削溝の法面(のりめん)勾配が 90 度という急であったこと
- 3 掘削を終えた溝内の壁面に敷き鉄板による土止め支保工を設ける作業の手順が不適切であったため、土止め支保工に使用する敷き鉄板を掘削壁に立てかけ、敷き鉄板をパイプサポートにより固定する前の段階に、敷き鉄板が崩壊に抵抗できない状態の溝内に作業員を立ち入らせたこと
- 4 ドラグショベルの稼働に伴う振動や、その自重が壁面を崩壊させる上載荷重として働いたことが考えられること
- 5 事前の地質調査が十分に行われなかったため、土止め支保工の必要性につ

いての事前の検討が行われていなかったこと

- 1 掘削場所について、地山の形状、地質および地層の状態、き裂、含水、湧水および凍結の有無およびその状態、埋設物等の有無およびその状態、高温のガスおよび蒸気の有無およびその状態などを事前に調査すること
- 2 地質の調査結果により知り得たところにより、適応する工法を決定し、適切な掘削勾配の決定、掘削の時期、作業手順を定めて掘削を行うこと
- 3 土止め支保工の必要性とその設置方法は、地山の調査結果に基づいてあらかじめ検討すること
- 4 土止め支保工の選定にあたっては、作業の安全を確保し得る土止め支保工用の部材を使用して、その配置、寸法および材質ならびに取付けの時期および順序が示されている組立図を作成し、作業員に周知すること
- 5 工事の発注に際して工事場所の難易度に応じた施工能力を有する者に発注するとともに、施工方法、工期等について、安全で衛生的な作業の遂行をそこなうおそれのある条件を付さないよう配慮に努める必要があること
