## 簡易土止め支保工を移動させるため、ドラグショベルで引き寄せたときに溝壁面が崩壊

この災害は、下水道管敷設工事において、簡易土止め支保工を次の場所へ水平移動させたとき、掘削溝の側壁が崩壊したものである。

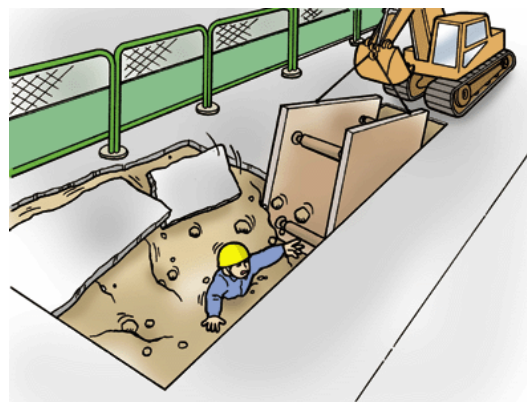
災害が発生した日の前日は降雨があり、午前中に土止め支保工の裏側の一部で土砂崩壊が発生していた。また、災害が発生した日は朝から雨が降ったりやんだりしていたので、土止め支保工をつり上げずに横にずらす方法で移動させることとした。災害が発生した日の午前中に、上流側へ 2m ほど溝掘削の荒掘りを終えた。

午後の作業が再開され、午前中に荒掘りした溝へ土止め支保工を移すため、土止め支保工にワイヤロープを掛けてドラグショベルを用いて 1m 程つり上げ、上流側へ引き寄せた。

そして、土止め支保工が取り除かれた掘削溝内に用具を取りに被災者が入ったところ、突然、側壁が崩壊して、崩壊した土砂に埋没した。

- 1 下水道管を敷設する工事箇所近くで、過去に上水道管付け替え工事が行われており、その際に掘り起こされた箇所があり、付近の地山が緩んでいたこと
- 2 前日からの雨で土砂が緩んで、土砂崩壊が起こりやすくなっていたこと
- 3 土砂崩壊が発生しやすいような危険箇所での地山の掘削作業であるのに、土止め支保工をつって移動し、これにより土砂崩壊防止措置の全くない箇所を生じさせたこと
- 4 土止め支保工が取り除かれた溝内に作業員が立ち入ったこと
- 5 あらかじめ用具(スコップ、ジョレン、タンパ)を掘削溝から引き上げて、その後作業を行うというような作業手順を取らなかったこと

- 6 地山の掘削作業主任者が作業を直接指揮していなかったため、作業方法の誤り、作業手順の誤りを正せなかったこと

- 1 作業開始前に、掘削場所の形状、地質および地層の状態、き裂、含水、湧水などについて調査し、これらの結果をふまえた作業手順を作成して、その作業手順により作業を行うこと
- 2 掘削場所における崩壊または土石の落下を防止するため、あらかじめ、土止め支保工を設けるなどその危険を防止するための措置を講ずること
- 3 点検者を指名して、作業箇所およびその周辺の地山について、その日の作業を開始する前、浮石およびき裂、含水、湧水などの状況について点検させ、作業手順の見直しを行うこと
- 4 作業員を土砂崩壊の危険がある場所に立ち入らせないこと
- 5 地山の掘削作業等においては、地山の掘削ならびに土止め支保工の各作業主任者を選任し、作業の方法の決定と作業を直接指揮することなどの職務を確実に行わせること
- 6 下水道管敷設作業に係る適切な作業手順を定め、関係者に周知徹底すること
- 7 作業員に対して、土砂崩壊の危険性およびその防止対策などについて安全教育を実施すること
