農業用水管の敷設替え作業中、掘削溝の法面が崩壊

この災害は、道路舗装工事に伴う農業用水管の敷設替え作業を行っているときに発生したものである。

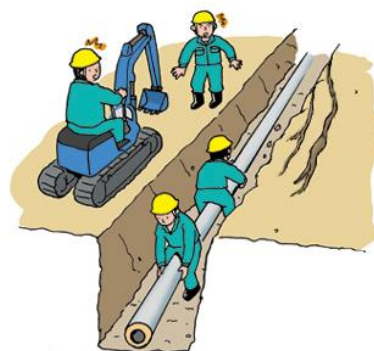
午後の作業を始めて1時間半ほど経過し、作業者AとBの2名が掘削構（深さ約1.7m）内で防護管の敷設作業をしていたとき、掘削溝の片側の地表に亀裂（幅0.6～0.8m、長さ3m）が発生したことに気づいた職長Cとドラグ・ショベル運転者DがAとBに逃げるよう叫んだ。その直後、掘削溝脇の地表部分が亀裂に沿って崩落し、AとBは掘削溝に流れ込んだ約2.5m³の土砂により生埋めとなり死亡したものである。

この工事現場では、過去の道路工事や管敷設工事で掘削と埋戻しが繰り返行われていた。周辺の土質は水を通しにくい粘土質であり、既設の水管からの漏水や地山からの湧水等により粘土質の層と埋め戻した部分との境目に亀裂を生じやすくなっていたが、工事を請け負った元請では、掘削個所周辺の漏水や湧水等の状況、過去の工事による埋め戻しの状況について、事前に確認をしていなかった。そのため、現場に適した土止め支保工等が設置されないまま掘削溝内での作業が行われた。

- 1 掘削個所の亀裂の状況、湧水等の状況などの点検、確認をしていなかったこと
- 2 掘削溝周辺は崩壊しやすい状況にあったにもかかわらず、適切な土砂崩壊防止措置を講じずに掘削構内で作業を行わせたこと
- 3 地山の掘削、溝内作業等について、工事計画書や作業手順書を作成していなかったこと
- 4 作業者に対し、掘削作業や掘削構内での作業における危険性等に関する安

全衛生教育を行っていなかったこと

- 1 地山の掘削作業を行う場合は、あらかじめ作業個所および周辺の地山の地質、地層の状況、亀裂、湧水、漏水等の状況を点検し、安全な作業方法や手順を確認しておくこと
- 2 崩壊のおそれのある掘削した溝内での作業は、あらかじめ土止め先行工法を採用するか、土止め支保工を設置した後で行わせること
- 3 地山の掘削作業及び掘削溝内での作業は、あらかじめ工事計画書を作成し、作業手順書に従って作業させること
- 4 現場の責任者及び作業者に対し、掘削作業や掘削構内での作業における危険性および安全な作業方法、手順等についての安全衛生教育を実施し、安全に対する意識の向上と安全衛生管理の徹底を図ること
- 5 元請の現場管理者は、関係請負人の現場監督者に対し、作業個所の土砂崩壊防止措置に関する適切な技術上の指示、指導が行われるよう管理監督者教育を実施し、現場の安全衛生管理を徹底することも必要である
