用水路管の敷設作業中に、ダンプトラックが通って法肩が崩壊

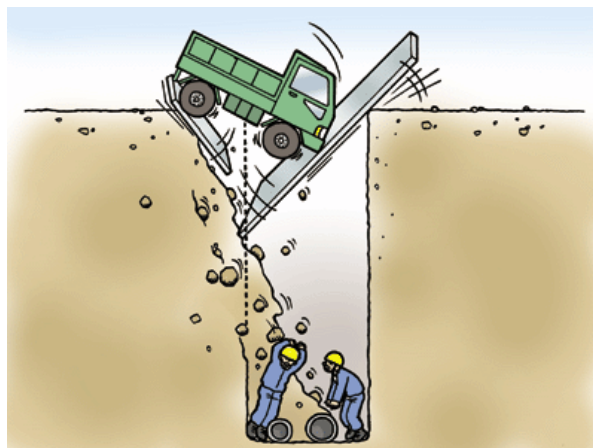
朝からこの手順で作業が進められ、午後に掘削した土をダンプトラックに積み込んで（質量約 2t）鉄板上を通行していたところ、掘削溝の法肩が崩壊しはじめ、ダンプトラックが後輪側から掘削溝に落下した。

このとき、掘削溝の底部では管敷設のための地ならし作業を 2 名で行っていたが、2 名とも崩壊した土砂に生き埋めとなり、ダンプトラックの運転手は自力で運転席から脱出した。

作業箇所土質は軟質シラスであったので、掘削面の勾配は 75 度以下とすべきところ、直切りしていた。

また、溝底面で型枠の作業を行うときに、幅が足りないため、一部すかし掘りにしていた。

作業中に地山の一部が崩壊する前兆があったにもかかわらず、土止め支保工を設置しないまま掘削溝の底部に立ち入った作業を行わせていた。

また、このような危険のあるところに鉄板を敷き、ダンプトラック等の車両

を通過させていた。

地山を掘削する場合には、あらかじめ地質、地層の状態、含水、湧水の有無などについて十分な調査を行い、崩壊の危険がある場合には、土止め支保工の設置などの手順を定めることが必要である。

掘削機械を用いて掘削した溝の中に入って、手直しを行うような場合には、地山が崩壊しないように地質に応じた勾配の確保などについて検討することが必要であり、特にすかし掘りとしめないことが重要である。

丈夫な型枠支保工が設置されていない限り、溝上面に鉄板を渡して車両を通行させることは禁止する必要がある。

とくに、車両が通行しているときに、溝内で作業を行うことのないよう作業の計画を定める必要がある。
