土止め支保工が崩壊し、腹起し角パイプの間に首が挟まれた

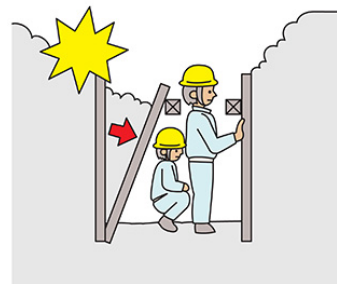
下水道管の更新工事現場において、道路をドラグショベルで開削（長さ7m、幅2m、深さ2.5m）し、軽量鋼矢板を打設して土止め支保工を設置した後に、被災者と同僚の2名が掘削底に入り、支保工の鋼矢板に腹起し角パイプ、切梁を取り付けようとしていたところ、南側土止め支保工が崩壊した。

その結果、南側と北側の2本の腹起し角パイプの間に被災者の首が挟まれ、窒息により死亡した。

作業方法を決定した下請けの現場代理人（被災者）が、施工前に実施したボーリング調査結果に基づき策定した施工計画書の工法（鋼矢板の種類及びその打ち込み方法）通りに土止め支保工を設置しなかったこと。

また、現場における施工方法について、元請と下請の現場代理人との間の連絡調整が不十分で、矢板の準備状況や当日の作業予定などについて下請の現場代理人に十分伝わっていなかったこと。

土止め支保工を組み立てるときは、予め策定した施工計画書および組立図に基づき組み立てること。また、元請と下請間の連絡調整を密にし、施工計画書にない工法等で勝手に工事を進めることの無いよう指導し、日々の打ち合わせ等で当日の作業内容や工法について確認すること。
