溝掘削の床ならし作業中に側壁が崩壊

排水路のコンクリート床のはつり殻の掻き出し作業をしていたところ、重量約 10t の側壁が倒れてきて、挟まれたもの

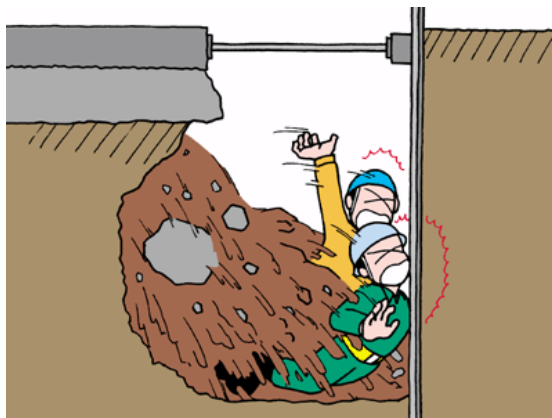
この災害は、倉庫新築工事において、ドラグ・ショベルで掘削した溝の床ならし作業中、掘削溝の側壁が崩壊し、作業員 3 名が崩壊した土砂に埋まったものである。

前日までに深さ約 2m、幅約 1.5m、長さ約 12m の溝を掘削してあったが、掘削溝内の北側壁面に幾度か小さな崩壊が発生したため、北側壁面に鋼製矢板(やいた)を打ち込み(根入れは約 70cm)、腹おこしと切りばりを設置して土止め支保工を組み立てた。

南側壁は崩壊が見られなかったため鋼製矢板(やいた)を打ち込まなかった。

午後 1 時半頃、「ドーン」という音とともに掘削溝の南側壁が崩壊し、床ならし中の作業員 3 名が崩壊した土砂の下敷きとなり、2 名が死亡したものである。

- 1 現場は人工島の埋立地で、埋立て土には主に砂の他、礫、碎石等が使われ、崩壊し易い地盤であったこと
- 2 浸水によって強度が低下するとともに地盤重量が増加し崩壊の危険性が増したものと考えられること
- 3 掘削溝の片側の側壁で数日前から小規模な崩壊があり、掘削溝の両側とも同じ地盤であったが、崩壊のあった側だけにのみしか鋼製矢板(やいた)の打ち込みをしなかったこと
- 4 鋼製矢板(やいた)が片側にしか設置していなかった崩壊しやすい地盤の掘削溝に作業員を立ち入らせたこと
- 5 地山の掘削作業主任者、土止め支保工作業主任者を選任していなかったこと

- 6 崩壊しやすい地山の掘削作業を開始するに当たって、地山の状態に適応した土止め支保工および作業方法などについての作業計画を定めていなかったこと
- 7 作業者に土砂崩壊による危険の認識がなかったこと

- 1 湧水がある砂質地盤では、地山の状態に適応した地山崩壊防止措置を講じること
軽量工矢板(やいた)を溝幅に合わせてあらかじめ打ち込んだ後、掘削を行い、地上から専用治具を用いて腹おこし、切りばりを設置して土止め支保工を組み立てる「打込み方式軽量鋼矢板(やいた)工法」などを採用する。
- 2 湧水によって崩壊し易くなるようなゆるい砂質地盤の地山では、作業者が掘削溝内に立ち入る前に、土止め支保工を設置する施工法(土止め先行工法)を採用すること
- 3 事前調査の結果などにより把握した地山の状態に適応した土止め支保工等の工法を選定し、その工法に基づいた作業計画を策定し、関係作業者に周知すること
- 4 掘削作業主任者、土止め支保工作業主任者を選任し、作業計画に基づき作業方法を決定するなど、作業を直接指揮させること
- 5 作業者に対して、地山の崩壊等による危険について安全衛生教育を行い、安全衛生意識の高揚を図ること

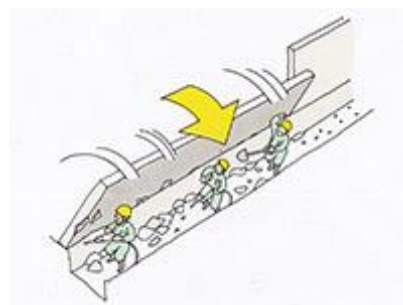
雨水用排水路の改修工事において、被災者ら 3 名で、排水路のコンクリート床のはつり殻の掻き出し作業をしていたところ、取り壊し予定のなかった北西部の L 字型の側壁（重量約 10t、高さ約 2m×長さ約 8m×幅約 0.25m）が倒れてきて、被災者が挟まれて即死した。

- 1 側壁が傾斜し経年劣化していたため、排水路外側の土砂が側壁と基礎の間に入り込み、側壁内部の鉄筋が錆びて非常にもろくなっていたため、倒壊しやすい状況であったこと。
- 2 壁のすぐ側に設置されていたコンプレッサーの振動が、壁の倒壊を助長させた可能性があること。
- 3 側壁が倒壊する危険があった場所において、倒壊防止措置を講じないまま、労働者にコンクリートはつり作業、及び殻出し作業を行わせていたこと。
- 4 改修の程度（改修レベル）に応じた作業手順を作成していなかったこと。
- 5 解体工事の施工方法を変更したにもかかわらず、リスクアセスメントを実施していなかったこと。

- 1 壁が倒壊する危険のある場所で労働者に作業を行わせるときは、当該壁の倒壊防止措置を講じること。
- 2 改修レベルに応じた作業手順書を作成し、関係労働者に安全教育を実施すること。
- 3 壁の倒壊による労働者の危険を防止するため、あらかじめ、当該壁の形状、き裂の有無、周囲の状況等を確認し、使用する機械の配置や立入禁止区域の設定等、作業計画を作成すること。
- 4 施工方法を変更した場合には、リスクアセスメントを実施し、作業に潜在する危険性又は有害性の除去等の措置を講じること。
