## 下水道管敷設工事で溝内で作業中、土止め支保工が倒壊

この災害は、下水道管敷設工事において掘削溝内部で埋設管の接続作業中に発生したものである。

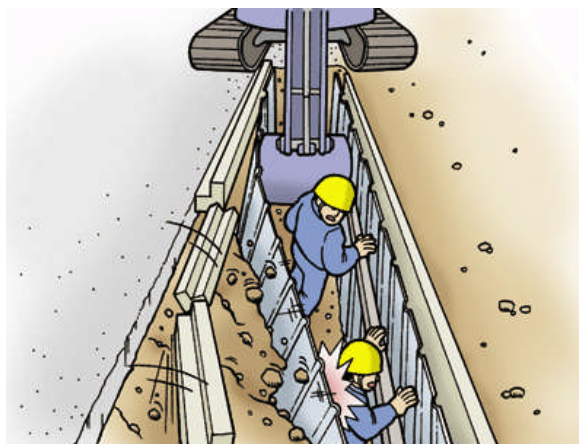
ところが、その作業中に突然に鋼矢板(こうやいた)で土止めした背面の土砂が沈下したため、軽量鋼矢板(こうやいた)の切梁(きりばり) (パイプサポート) が外れ、土止め支保工がマッチ箱が押しつぶされるように崩れて矢板の底部が急速にせばまった。

そのため、作業員 2 名がこの押し潰された土止め支保工にはさまれ、1 名が死亡し、1 名が負傷した。

なお、被災した場所と反対側の溝には、バックホーのアームが差し込まれていたため、鋼矢板(こうやいた)が支えられる形となり、矢板(やいた)の倒壊は生じなかった。

発注者の設計では、土止め用の鋼矢板(こうやいた)の根入(ねい)れ深さが 20cm となっていたが、3.8m の掘削深さに対して 4m の鋼矢板(こうやいた)では根入(ねい)れの深さが不十分であった。

また、砂地盤で地下水位が高かったため、掘削底面に軽度なボイリングのような現象が発生し、溝の底部付近が不安定となっていたことも原因の一つとなっていた。

発注者による土止め支保工の設計では、矢板(やいた)を重ねて設置したの  
として計算されていたが、この方法による場合にはバイブロハンマーが必要  
となるので、実際には重ねずにバックホーで離れたまま押込む方法を採用  
していた。

工事現場の作業は、3次下請けが実施していたが、この事業場では地山の掘  
削作業主任者は居らず、現場の元方事業者には有資格者が居たが、災害発生  
の1時間ほど前に巡視したのみで現場を離れ、作業主任者としての職務は履  
行していなかった。

掘削した溝の土止めに使用する鋼矢板(こうやいた)の寸法は、土質などを調  
査したうえで、十分な根入(ねい)れ長さが確保出来るような長さのものを使用  
し、また、切梁(きりばり)などについても十分な強度が得られるよう設計段階  
で十分に検討することが必要である。また、溝内での作業手順についても十  
分に検討する必要がある。

土止めに使用する鋼矢板(こうやいた)の設置要領がかみ合せ方法である場  
合には、当然にバイブロハンマーを用いて作業を行うべきであり、溝掘削に  
使用するバックホー等を安易に転用することは避けなければならない。

地山の掘削作業主任者は、現場に常駐して次のような職務を確実に履行す  
ることが必要である。

- (1) 作業の方法を決定し、作業を直接指揮すること
- (2) 器具および工具を点検し、不良品を取り除くこと
- (3) 安全带および保護帽の使用状況を監視すること

なお、下請の事業者は、地山の掘削作業主任者を養成し、現場に配置す  
る必要がある。
