## 用水路管の敷設作業中に、ダンプトラックが通って法肩が崩壊し生埋めとなる

この災害は、用水路管敷設工事現場において発生したものである。

この工事は、総延長 3km の道路に幅約 2m から 4m、深さ約 1m から 4m の溝を掘削して、用水路管（径 75～300mm のダクタイル鋳鉄管および径 150～300mm の硬質塩化ビニール管）を敷設するものである。

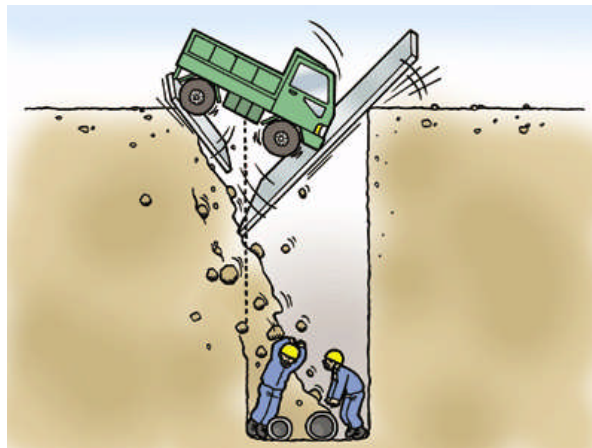
朝からこの手順で作業が進められ、午後に掘削した土をダンプトラックに積み込んで（質量約 2t）鉄板上を通行していたところ、掘削溝の法肩が崩壊しはじめ、ダンプトラックが後輪側から掘削溝に落下した。

このとき、掘削溝の底部では管敷設のための地ならし作業を 2 名で行っていたが、2 名とも崩壊した土砂に生き埋めとなり、ダンプトラックの運転手は自力で運転席から脱出した。

作業箇所の土質は軟質シラスであったので、掘削面の勾配は 75 度以下とすべきところ、直切りしていた。

また、溝底面で型枠の作業を行うときに、幅が足りないため、一部すかし掘りにしていた。

作業中に地山の一部が崩壊する前兆があったにもかかわらず、土止め支保工を設置しないまま掘削溝の底部に立ち入った作業を行わせていた。

また、このような危険のあるところに鉄板を敷き、ダンプトラック等の車両

を通過させていた。

地山を掘削する場合には、あらかじめ地質、地層の状態、含水、湧水の有無などについて十分な調査を行い、崩壊の危険がある場合には、土止め支保工の設置などの手順を定めることが必要である。

掘削機械を用いて掘削した溝の中に入って、手直しを行うような場合には、地山が崩壊しないように地質に応じた勾配の確保などについて検討することが必要であり、特にすかし掘りとしめないことが重要である。

丈夫な型枠支保工が設置されていない限り、溝上面に鉄板を渡して車両を通行させることは禁止する必要がある。

とくに、車両が通行しているときに、溝内で作業を行うことのないよう作業の計画を定める必要がある。
