汚水管の埋設作業中、土砂が崩壊

この災害は、汚水管を埋設するための掘削溝の土止め作業中に発生したものである。

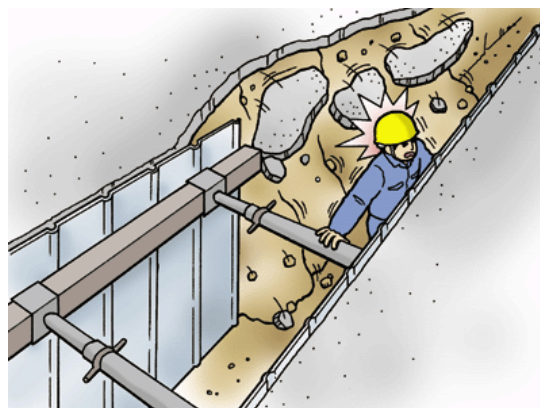
この工事は、公道の下に約 230m にわたり公共下水道の汚水管を埋設する工事で、アスファルト舗装の部分をはがして、ドラグショベルで掘削し、鋼矢板(こうやいた)で土止めをしながら順次汚水管を埋設する手順で作業が進められていた。

災害発生当日は、6名の作業員で前日に引き続き土止め支保工の設置作業が行われ、被災者は掘削された溝内に入って、同僚が運転するドラグショベルで土中に押し込まれる鋼矢板(こうやいた)を手で支える作業を行っていた。

この作業を繰り返して、16枚目の鋼矢板(こうやいた)を支えていたときに、後方の土砂が崩壊し始めた。

これを見たドラグショベルの運転者が「危ない。逃げろ」と叫んだので、被災者は1、2歩左後方へ退避したが、土砂の塊に頭部を直撃されその場に倒れた。

- 1 作業場所の状況を確認せずに溝内に立ち入ったこと
作業場所で過去に行われた工事における水道管敷設工事の状況、今回の作業箇所¹の土質状況等を十分に検討せずに今回の工事を行った。
- 2 土止め支保工設置などの手順が定められていなかったこと
作業箇所¹の土質などを調査・検討し、掘削した溝の崩壊を防止する措置を行ったうえ、溝内に立ち入らせるべきであったのに、危険な状態の溝内に入って土止め用の鋼矢板(こうやいた)を手で支える作業に従事させた。
- 3 作業主任者がその職務を履行していなかったこと
この作業には地山の掘削作業主任者が選任されてはいたが、その主要な職務である作業の方法を決定することなく、安易にドラグショベルで鋼矢板(こうやいた)を押込む作業を指示するなどその職務を履行していなかった。

- 1 施工計画を定めて作業を行うこと

埋立地等で軟弱な地盤となっているところ、降雨等により地盤が軟弱化するおそれがあるところ、掘削用建設機械や通行車両等により振動があるところ等で掘削作業を行う場合には、あらかじめ地質等の調査を行い、安全な作業ができる施工計画を定めることが必要である。

2 安全教育を十分に行うこと

下水道工事などで掘削溝内に立ち入って作業を行う者には、作業に着手する前に周辺の地山の状況、土止め支保工の設置状況などについて確認を行うよう十分に安全教育を実施しておくことが必要である。

3 作業主任者は、その職務を確実に励行すること

土止め支保工の組立作業主任者および地山掘削作業主任者は、あらかじめ作業方法を決定するとともに、土止め支保工の状況、地山の状況を随時確認し、作業中に危険が予測される場合には作業の中止を命ずるなどその職務を励行することが必要である。
