わく組み足場上で手すり用の鋼管の取付け作業中、高圧電線に接触し感電

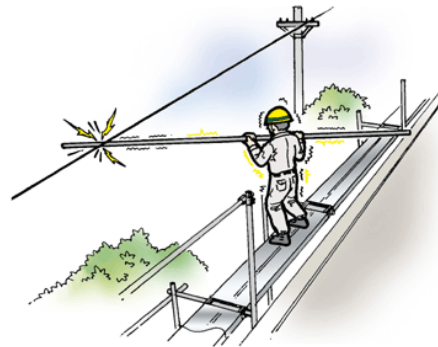
この災害は、住宅団地の住宅等の外壁塗装工事用の外部足場組立作業中に、手に持っていた鋼管を近接していた高圧電線に接触させ感電したものである。

災害発生当日は、二次下請から足場組立作業主任者と1名、三次下請からは被災者を含め3名が現場に入り、被災者は3段に組まれたわく組み足場の上で手すり用鋼管の取付け作業をしていたが作業を開始して1時間ほど経過した時に手で持っていた鋼管が高圧電線に触れたため、感電死亡した。

- 1 作業場所の近くに高圧電線があったのに、絶縁防護具の取り付け措置等を行わなかったこと
- 2 工事現場の安全管理体制が整備されておらず、業者間の連絡調整等の統括管理等が不十分であったこと
- 3 組立て時の危険性等の検討が行われず、足場の組立図も作成されていなかったこと
- 4 作業員に対する安全教育が不十分であったこと

- 1 高圧の架空電線に近接して足場の組立て等を行う場合には、絶縁用防護具の装着等を行うこと

- 2 元方事業者は統括管理を十分に行うこと
- 3 足場の組立て等については、あらかじめ設置場所、周辺の状況等を調査のうえ、組立図を作成して行うこと
- 4 事業者は、雇用する労働者の安全教育を十分に行うこと
