地下駐車場建設工事で土止め用鉄板をアーク溶接作業中に感電

この災害は、地下駐車場建設工事において、土止め用鉄板仮止めのアーク溶接作業中、作業者が感電したものである。

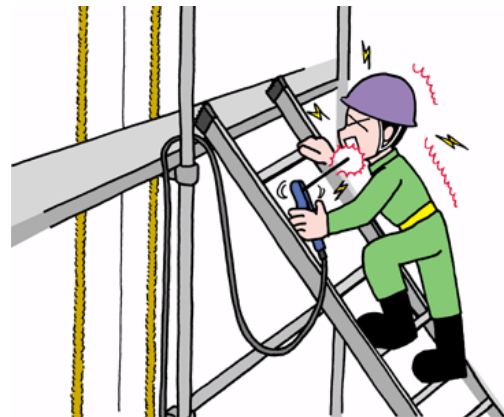
同僚 B は残りの溶接箇所の確認のために掘削底に降り、応援を頼もうとして A を見ると、A が脚立の中段に寄りかかっていた。B が近寄って A の腰のところに軽く触れると、ビリッと電気を感じたので、アーク溶接ホルダーのコネクターをすぐ抜いたが、A は既に感電死していた。

- 1 自動電撃防止装置が作動しない交流アーク溶接機を使用していたこと

被災時に使用していた交流アーク溶接機には自動電撃防止装置が取り付けられていたが、マグネットスイッチの接点が故障して脱落していたので、主接点をリード線により短絡して使用していた。

- 2 交流アーク溶接棒ホルダーに溶接棒を挟んだまま昇降通路に放置していたこと

作業者 A が昇降しようとした時に溶接棒の先端が身体に接触してしまった。

- 3 自動電撃防止装置が正常に作動することを確認していなかったこと

元請および1次下請は、この交流アーク溶接機を現場に持ち込んだ時点でアーク溶接機のテストボタンを押したところ「バン」という音が鳴ったので正常に作動していると判断してしまった。

4 気温が高く、作業者が発汗していたこと

現場の天井部は、覆工板で覆われていたため、現場の気温は高くなっており、作業者はかなり発汗していて通電し易くなっていた。

1 自動電撃防止装置が作動しない交流アーク溶接機は使用しないこと

自動電撃防止装置が働かない交流アーク溶接機は、改造して使用することなく、必ず故障が発生した時点で自動電撃防止装置を修理することが必要である。

2 アーク溶接作業を一時的に中断する場合には、アーク溶接棒をホルダーから外しておくこと

導電性の高い脚立足場上など作業者の姿勢が不安定な場所で、一時的に作業を中断する場合には、溶接棒をホルダーから取り外しておくことが大切である。

3 持込機械の安全性について、十分な点検を行うこと

現場に関係請負人が持ち込む交流アーク溶接機等については、自動電撃防止装置が有効に作動することを電気取扱責任者が十分に点検確認した上で使用許可を出すことが必要である。

4 蒸し暑い時期の夜間作業等では、注意も散漫になり易くなるので、監督者を配置し、十分な安全管理を行うこと
