交流アーク溶接作業中ホルダーの充電部に接触して感電

この災害は、エプロンコンベヤレールの改修工事において、新規レールを交流アーク溶接で取り付ける作業中に発生したものである。

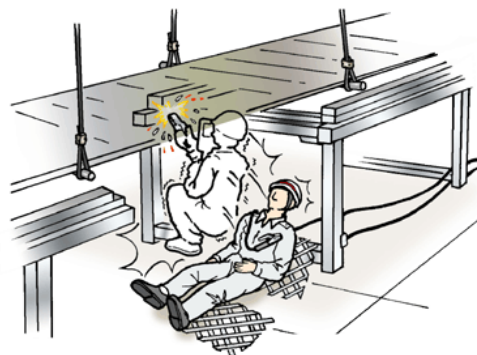
このコンベヤ下部は、巾1.5m高さ1.2mスパン3mの鋼製架台があり、Aはこの空間でしゃがんだ姿勢で新規レールの溶接仮付けを行った。一連の作業が、一区切りついたところでAはBに次の工程で必要となる工具を取りに行かせた。Bが現場を離れて、約3分後に戻ってくるとAがコンベヤの下で仰向けに倒れ、溶接棒を取り付けたホルダーが左腕部に接触した状態で意識を失っているのを発見した。Bの知らせで、駆けつけた社長とともにAを救出し、人工呼吸と行ったが意識は戻らなかった。Aは左上腕外部及び背中腰部に電流痕が認められ感電死であった。

- 1 交流アーク溶接機を使用して作業中、身体を動かすとき、バランスを失って、溶接棒ホルダーの充電部に触れたこと。
- 2 エプロンコンベヤ下の作業場所は、狭あいで、床面にはエクスパンドメタルが乱雑に仮置きされ、その上、地下3階で照明も不十分であったので、アーク溶接作業をするには、非常に条件の悪い状態であったこと。
- 3 導電し易い作業環境であったこと。

(1) 天候は雨で、雨水が階段を伝って地下の作業現場まで流れ込み、床面がかなり湿潤していたこと。

(2) 気温が 30℃近くあり、また、通風も悪くて、むし暑く発汗が著しいため作業者の身体と作業服は相当濡れていたこと。

4 元請会社および下請会社の安全管理が不十分であったこと。

5 作業者が単独でアーク溶接作業を行っていたため、救急措置が手遅れになったこと。

1 狭い場所において、交流アーク溶接作業を行うときは、低抵抗始動型の自動電撃防止装置を使用すること。

2 作業環境を整備すること。

(1) 作業場所の床面は整理整頓を行い、作業に直接必要でないものは取り除くこと。

(2) 床面が湿潤し、また、水たまりなどがある場合は、作業場所に絶縁性の敷物を置くなどして直接足が接触しないような状態にすること。

(3) 気温の高いときは、換気・冷房などにより作業場の温度を下げ、発汗を少なくする方法を講ずること。

3 元請会社は下請会社に発注する場合には安全管理計画を樹立し、下請会社に作業の安全について指導・援助を行うこと。

4 交流アーク溶接作業のような危険性の高い作業を行うときは、必要に応じて監視者を置くなどにより、1人作業にならないように配慮すること。
