クーラーの配線工事中に感電

この災害は、工場の窓枠の下方拡張を行うため、窓枠の約 20cm 下に敷設されていたクーラーの電源用電線管を撤去し、これより約 1m 下に新たに電線管を敷設する工事において発生した。

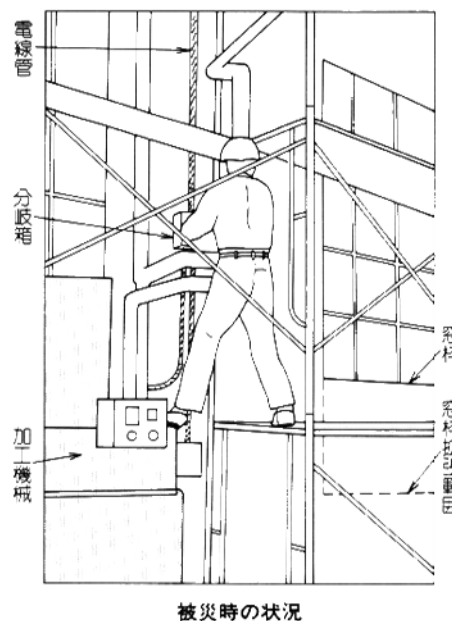
新設電線管が敷設された後、既設電線と新設電線との切替えを行うため、被災者が枠組み足場と加工機械の間に足をかけ、窓と窓との間の壁面に設けられた分岐箱内部の既設電線を、活線(200V)のまま電気工事用ペンチで切断しようとした時感電したものである。被災時の被災者の服装等は、ゴム底の安全靴、長袖の作業服を着用し、手は素手のままであった。

使用していたペンチは握りの部分がビニールで絶縁被覆された絶縁柄ペンチであったが、被覆が損傷し、1~4mm の穴が 4 箇所認められた。さらに災害発生当日は、気温が 27℃でかなり蒸し暑く、朝からの作業で被災者の作業服は発汗によりかなり湿った状態であった。なお被災者は、在職 1 年で電気工事士の資格は有していなかった。

- (1) 停電をしないで活線のまま作業をしたこと。
- (2) 活線作業に伴う危険性について事前に検討を行わなかったこと。また、作業手順を定めず作業に着手したこと。
- (3) 活線作業を行うにもかかわらず、絶縁用保護具を使用せずに素手のまま作業をしたこと。
- (4) ペンチの絶縁被覆が損傷していたこと。また、その絶縁性能について点検がなされていなかったこと。
- (5) 作業服が汗で湿り、接触抵抗が低下していたこと。
- (6) 作業者に感電の危険性について十分理解させていなかったこと。

- (1) 電気工事は可能なかぎり停電して行うこと。この際できるだけ元スイッチを切ることにより、作業場所の周囲に充電部分が残らないようにし、必要な場合は電力会社側開閉器の操作を開閉器操作申込書により電力会社に依頼する。また、停電作業中に通電されないよう、停電に用いたスイッチに通電禁止の表示等の措置を講ずる。
- (2) 活線作業を行う際は、あらかじめ作業に伴う危険性を検討のうえ作業手順を作成し、その順守を図ること。また、万一に備え、単独作業を避けるとともに、作業者全員に救急処置の訓練をしておく。
- (3) 活線作業においては、たとえ活線作業用器具を用いる場合であっても、電気用ゴム手袋等の絶縁用保護具を併用すること。また、接近して感電する恐れのある充電部分には絶縁シート等を装着する。
- (4) 活線作業用器具、絶縁用保護具等は定期的に絶縁性能を検査するとともに、必ず使用前点検を行うこと。
- (5) 発汗、雨などにより身体が濡れると身体や衣服の抵抗が著しく低下するため、夏季においては低圧電気による感電死亡災害が多発する傾向にあるので、普段にも増して絶縁用保護具の着用を徹底させること。また、このような電気的特性および危険性ならびに安全対策について、作業者に十分教育を行うこと。
