## 手持ちグラインダの漏電で感電

この災害は、ビルの1階に業務用の冷凍冷蔵庫を新設する工事において、コンクリートの床に配管用の穴を開ける作業を行っている際に発生した。

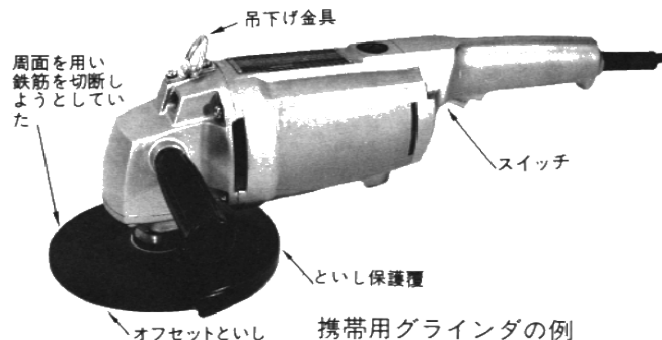
そこで、2本の鉄筋を手持ちディスクグラインダで切断することになり、被災者が空調用ダクトの上に乗って切断作業を行った。被災者の乗った空調用ダクトは、幅88cm、高さ35cmで、この上面から1階床下までの高さは1mであった。また、ダクトは導電性の高い金属はくと金網で被覆されていた。

1本目の鉄筋を切断し、2本目の切断にかかったとき、被災者は感電し、ディスクグラインダをスイッチの入ったまま投げ出した。

調査の結果、被災者ののどと背中との間に電流が流れたことが判明した。また、使用していたディスクグラインダは、電動機が焼けて絶縁不良を起こしていた。

(1) 本来はといしの側面を用いる研磨用ディスクグラインダの周面を用いて鉄筋を切断しようとしたため、ディスクグラインダの電動機に長時間大きな負荷がかかり、電動機に熱が生じて絶縁不良を起こしたこと。

(2) 手持ちディスクグラインダの電源電路に感電防止用漏電しゃ断装置を接続していなかったこと。また、金属製外わくの接地もしていなかったこと。

(1) 電動機を有する機械又は器具で、水などの導電性の高い液体によって湿潤している場所や鉄板上、鉄骨上など導電性の高い場所において使用する移動式あるいは手持ち式のものについては、漏電による感電の危険を防止するため、それらが接続される電路に感電防止用漏電しゃ断装置を接続すること。

なお、この措置を講ずることが困難なときは、電動機械器具の金属製外わくを接地して使用すること。

(2) 電動機械器具は、電動機に過大な負荷がかからないよう、使用目的に合った使用方法をとること。
