## 移動式クレーンのブームの先端が高压電線に接近し感電

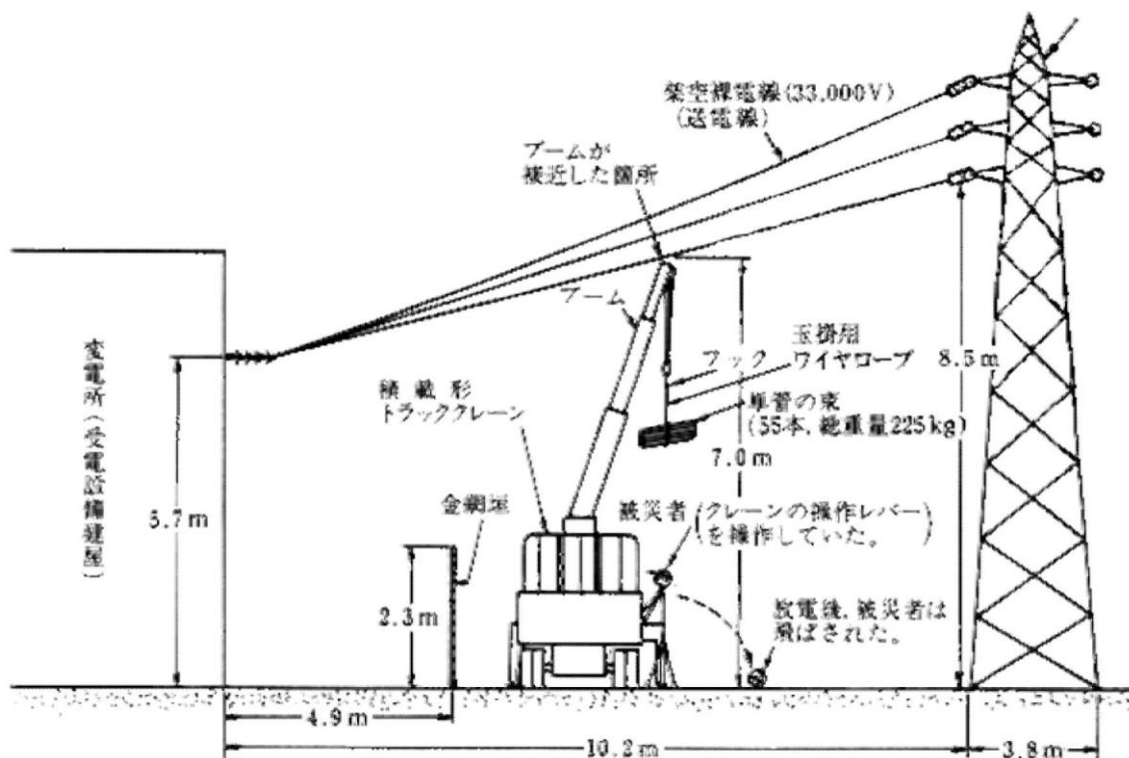
本件災害は、車両積載形トラッククレーンの荷台に荷を積み込もうとしていたところ、クレーンのブームの先端が架空送電線(三相交流33,000V特別高压)に接近、ブームに放電し、トラッククレーンを操作していた作業者が感電死したものである。

被災者は、単管を巻き上げ、ジブを上昇、東側に旋回させ、ブームが架空送電線(地上約7mの裸電線)に接近した瞬間(ジブ傾斜角約43度)交流33,000Vの放電を受け、トラッククレーンの車体を流れた電流により感電したものである。

架空送電線には、感電防止のための絶縁用防護具は装着されておらず、監視人もおかれていなかった。

- 1 トラッククレーンのブームが架空電線に接触または接近し、感電の危険があるにもかかわらず、その対策を講じていなかったこと。
- 2 事前に、単管の積込作業にかかる作業計画がたてられておらず、また、作業開始前の打ち合わせが不十分であったこと。

- 1 送配電線に対して安全な離隔距離を保つこと。特に本件のような特別高圧の架空電線の場合は、移動式クレーンのブーム又はワイヤロープ等との離隔距離が2m以上となるようにすること。
- 2 的確な作業指揮をとることができる監視責任者を配置し、安全な作業の遂行に努めること。
- 3 作業計画を作成し、事前に電力会社等と作業の日程、方法、防護措置、監視の方法等について十分打合せを行うこと。
- 4 関係作業員に対し、感電の危険性を十分周知させるとともに、作業標準を定め、適切な指導を行うこと。
