ガス管取替工事において、漏れ出したガスにはつり作業の火花が引火

この災害は、ガス管を取り替える作業中、漏れ出したガスに引火し、火柱が現場に面していたビルにまでおよび、その火柱によりビルが延焼したものである。

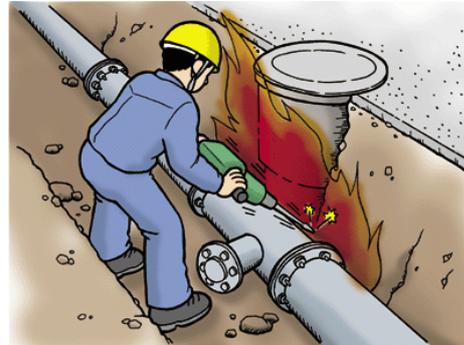
作業員がはつり作業を実施中、下流側の切断した箇所から火炎が立ちはじめ、まもなく、上流側からもガスが噴出し、作業場所に面していたビルの5階にまで達する火柱となった。そのため、現場の作業員1名と、ビル内から避難しようとした2名が熱傷等を負った。

- 1 ガス遮断装置を装着した位置から切断箇所までの距離が近すぎたため、管の切断の際に袋を破いてしまい、このため、ガスが管の切断側に漏れ出したものと考えられること
- 2 着火源としては、電動ハンマードリルカッター部とコンクリートとの間で発生した火花であると推定されること
- 3 ガス遮断装置の装着位置を発注者が示す作業標準どおりに行わなかったこと

- 4 当初予定していなかったマンホールのコンクリート外壁のはつり作業が事前に作業の安全性を検討することなく行われたこと
- 5 ガスの遮断に用いられていた袋が破損したこと、はつり作業が追加されたことなどについて、下請業者から元請業者に対して協議するなどの連携が不十分であったこと

- 1 ガス遮断装置は、ガス漏れの少ない構造に改善し、ガス漏れ検知、ガス漏れ警報装置等を備え付けるなどの改善を行うこと。
- 2 ガスが漏洩するおそれのある場所では、火花が発生する工具の使用および火気の使用を禁止すること。

なお、ガスが漏洩するおそれのある場所で使用する電気機械器具は、防爆構造電気機械器具とすること。

- 3 作業標準から逸脱した作業の必要性が生じたときには、事前に関係者と協議を行うなどの連携を密にすること。
- 4 施工業者は、店社と一体化した安全衛生管理体制を確立し、作業の危険性およびその対処方法についての安全教育を実施し、併せて定められた作業標準の遵守の必要性を徹底すること。

また、店社による安全パトロールを実施して、指示事項の遵守状況などについて指導監督すること。
