ガスバーナーの火が接着剤に引火

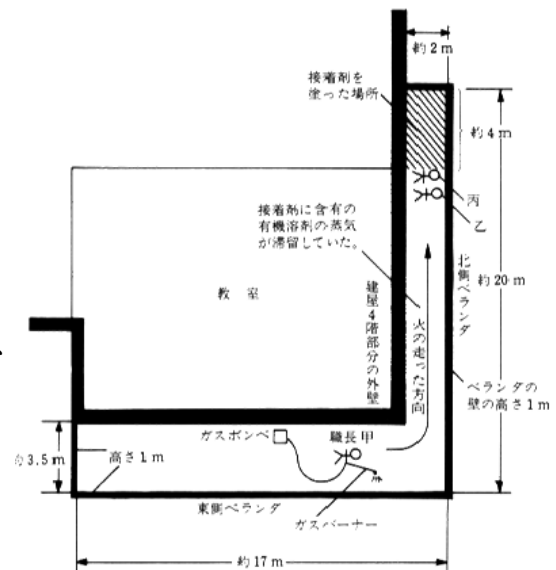
この災害は、学校校舎改築工事現場において、校舎4階ベランダ部分の防水工事のため、ベランダで有機溶剤含有(溶剤の主成分—ノルマルヘキサン、アセトン、トルエン)の接着剤を塗布していたところ、同じベランダにおいて水分を乾燥させるために使用していたプロパンガスのバーナーの火が接着剤に引火し、その火が被害者の作業服に燃え移ったものである。

床面を乾かす作業が東側ベランダに移り、接着剤を塗る作業が約4m分済んだとき、ガスバーナーの火がベランダの上を走り、接着剤が塗られた場所に引火した。作業者の乙と丙は逃げたが、作業服に引火し、乙は火傷で死亡、丙も重症を負った。

- (1) 有機溶剤を含有する接着剤を塗布する作業を行っているそばで、火気を使用したこと。
- (2) 作業場所が、四方を建物本体またはコンクリートの塀で囲まれた通風の不十分な場所であったため、有機溶剤が滞留しやすかったこと。
- (3) 作業者に対し、有機溶剤による爆発火災の危険性についての教育が十分行われていなかったこと。

- (1) 有機溶剤を含有する接着剤の塗布作業中等、爆発や火災の発生するおそれのある場所において、火気を使用しないこと。
- (2) また、接着剤が乾ききらないうちで、同様のおそれがある場合には、やはり、火気を使用してはならない。
- (3) 有機溶剤を使用する作業を行う場合は、作業場所の状況等に応じ、また、気温、風等も考慮に入れて、通風、換気等の爆発・火災防止のための対策を講じなければならない。
- (4) 有機溶剤を使用する作業に新たに作業者を就かせるときは、有機溶剤中毒の予防をし、爆発・火災を防止するために必要な事項について教育を行わなければならない。
