## フロートタンクの内部塗装中に爆発

本災害は、フロートタンクの内部塗装作業中に発生した。

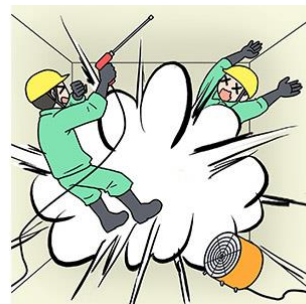
作業員2名がフロートタンクの内部塗装中、防爆構造でない送排風機をフロートタンク内部に入れ使用していたところ、フロートタンク内部で有機溶剤に引火・爆発し、1名が外へ約10m飛ばされて死亡、他1名が5m飛ばされ右半身火傷等を負い、1ヶ月の休業となった。

- 1 体積が約3m<sup>3</sup>と狭いフロートタンクの内部等の風通しの悪い作業箇所で塗装作業を行う際、スプレーガン吹付け塗装を行ったため、多量の危険物のミストが存在したこと。
- 2 塗装過程で被塗物から塗料等に含まれていた有機溶剤が蒸発し、噴霧した塗料が換気を使用されていた送風機によりフロートタンク内の空気と混合し爆発性混合ガスを形成、キシレン等の引火性危険物の爆発限界範囲濃度に達したと考えられること。
- 3 吹付け塗装中に火花ないしアークを発生し、若しくは高温となって点火源のおそれのある防爆構造を有しない送風機をタンク内に持ち込み使用したこと。なお、送風機は起動スイッチが改造され、点火源となる恐れがあった。
- 4 事業場で選任された有機溶剤作業主任者が不在であったこと。
- 5 塗装作業について作業標準がなく、また、具体的な指導、教育がなかったこと。
- 6 安全な送風機を使用させるため点検・整備等が適切に行われていなかったこと。
- 7 リスクアセスメントが実施されていなかったこと。

- 1 狭い場所での塗装作業は十分換気を行い、刷毛やローラー等で手塗り作業を行うこと。
- 2 やむをえず換気の悪い作業箇所でスプレーガンによる吹付け塗装をする必要がある場合は、防爆構造の送風機を使用し、通風口よりダクトを用いて行うこと。また、静電気防止用アースを取ること。
- 3 送風機等の電気機械器具について使用前に点検・整備を行い、不適切な改造等が加えられたものを撤去すること。また、これらの確認は点検・整備の責任者を定めること。
- 4 有機溶剤作業主任者に法定の職務を行わせること。
- 5 リスクアセスメントを導入すること。

6 安全衛生教育を行い、作業標準を徹底させること。
