パイプ足場の解体中にパイプを鉄道の信号線に接触させ感電

この災害は、建売住宅の建築工事において、建物の足場の解体作業中に発生したもので、足場の解体は、A社-B社-C親方の順に行われていた。

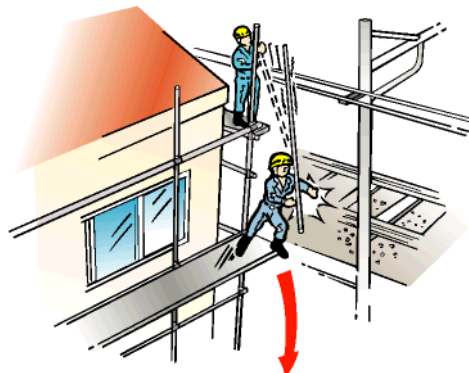
被害者の死因は、感電であり、左右の手に電流斑、顔面に裂傷、腹部と四肢に表皮剥離があった。

この災害の死亡原因は、墜落死の可能性もあるが次のような状況から感電死してから墜落したものと考えられる。

- (1) 左右の手に残された電流斑
- (2) 単管に残された焼瘡
- (3) 信号線に残された焼瘡
- (4) 鉄道の電力所での地絡事故の検出

足場位置から信号線までの距離は横約 70 センチメートル、高さ約 1 メートルであり、長さ 5 メートルの単管の受け渡しの際に信号線に接触の危険性は十分にあり、単管を被害者に手渡した時に、信号線→単管→被害者の手→身体→足場→地面の通電経路が形成されたものと考えられる。

また、屋根上において単管を手渡した親方はショックによる失神で済んでいるが、これは木造建築の屋根にいたために通電経路が形成されなかったためと考えられる。

なお、信号線には当時絶縁用防護具は取り付けられていなかった。この分譲住宅の建設前にあった古い工場の取り壊し作業の際には鉄道会社からの要求もあり、絶縁用防護具が取り付けられていたが取り壊し作業の終了とともに撤去されていた。

- 1 充電電路の所有者との事前の打ち合わせと作業計画の策定
- 2 請負関係業者と元方事業者との連絡調整の徹底
- 3 元方事業者の作業場所の巡視と指導
- 4 近接した充電電路の移設、絶縁用防具の取り付け等
- 5 技能講習を修了した作業主任者の配置
- 6 足場の組み立て等の作業時の安全対策
 - (1) 解体等の時期、範囲、順序の作業員への徹底
 - (2) 解体等の区域内への立ち入り禁止
 - (3) 強風、大雨等の場合の作業の中止
 - (4) 足場材等取り外し等の作業における足場板の設置、安全帯の使用等
 - (5) 材料、器具、工具等を上げ、又はおろす時のつり綱、釣り袋等の使用
- 7 作業員に対する教育、再教育
