コンクリートポンプ車のブームが高圧電線に触れ感電死

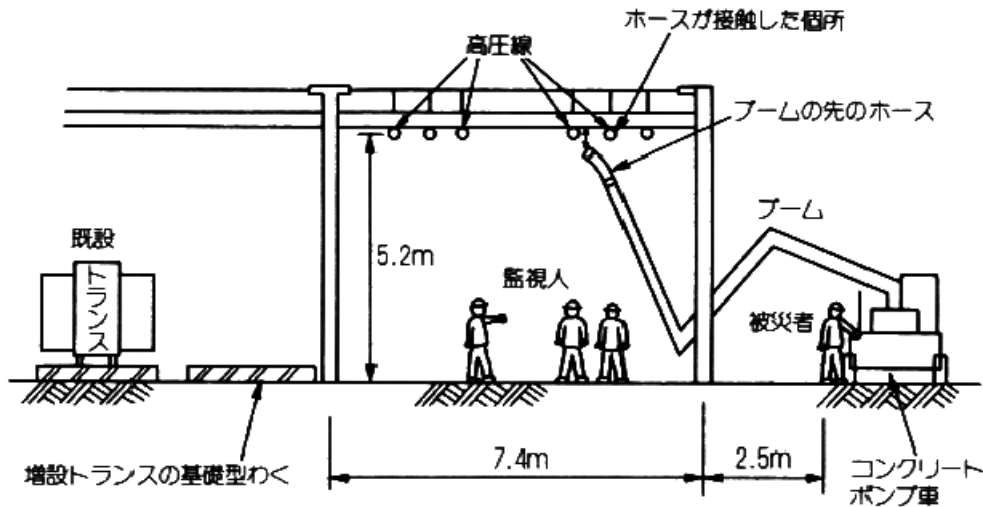
コンクリートポンプ車からコンクリート打設位置までは約11mであるが、災害発生状況図のように、この間には4m間隔で鉄柱があり、さらに地上から5.2mの高さのところには22kVの高圧線が通っている。そのため、コンクリートを打設するには、この高圧線の下をくぐるようにしてブームを延ばしていく必要があった。

この後、ブームを延ばす作業と同様に3人の作業者の監視のもと、ブームの折りたたみ作業に移った。まず、3段目のブームを2段目のブームの方へ折りたたもうとしたが、操作者が3段目のブームを急に上げてしまい、これにあわせて急いで上げるのを止めたため、この反動でブームの先のホースがはね上がり、

ホースの一部がほんの一瞬高圧線に接触した。

これにより、電流はホース、ブーム、車体、アウトリガを通過し地面に流れたが、その一部は車体から操作レバーを通過して操作者の上半身に入り、操作者が感電死した。

- 1 囲いの設置等の接触防止措置が講じられていなかったこと
- 2 監視に頼り、通電状態でブームの折りたたみ作業を行ったこと
- 3 ホースを使用することが可能な作業であったのに、ブームを使用したこと

こうした感電災害を防ぐには、あらかじめ作業方法を検討し、ホースの準備や使用、また、こうした方法が困難な作業については囲い等の接触防止措置や停電措置を講じる必要がある。
