高所作業車のデッキ上で型わくの解体作業中、デッキ手すりと橋桁下面との間にはさまれる

この災害は、有料道路上方にパーキングエリアを PC 橋梁構造で設置する工事現場において、橋梁上部工橋桁の型わく解体作業中に発生したものである。

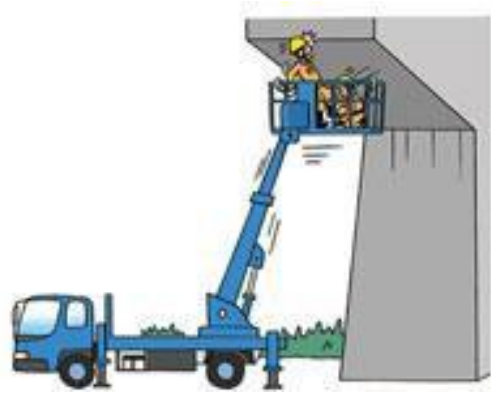
作業は順調に進み、予定した底板の型わく解体が終了したので、被災者は高所作業車を操作してデッキを収納しようとしたが、操作を誤ったためにブームが逆に伸びてしまい、デッキ上の操作盤の手すりと橋桁底部との間に身体をはさまれた。

- 1 無資格者が高所作業車の運転を行ったこと 被災者が会社に提出していた高所作業車運転技能講習修了証の写しは、偽造されたものであり、会社はそれを確認することなく作業床の高さが 10m を超える高所作業車の運転を行わせた。
- 2 作業指揮者の指名等を行わずに作業をさせたこと 会社は、高所作業車を用いた作業を行うに際し、作業計画を策定せず、また、作業指揮者の指名、直接指揮の下に作業を行わせなかった。
- 3 作業空間が狭かったこと 橋桁の型わく解体作業であったため、高所作業車のデッキ(作業床)と橋桁型わく底板との間が狭く、デッキ収納の操作を誤ったときに是正の操作を行う余裕がなかった。
- 4 KY 活動等が形式的であったこと 作業開始前に KY 活動が行われたが、全員参加ではなく、また、形式的な

もので災害防止効果の面で不十分であった。また、元方事業者による下請事業者が行う安全教育等に対する指導援助も不十分であった。

1 高所作業車の運転は有資格者に行わせること

作業床の高さが 10m を超える高所作業車の運転は、技能講習を修了した有資格者に行わせる。(安衛法第 61 条、令第 20 条第 15 号)

また、事業者は、高所作業車運転技能講習修了証(技能講習修了証明書を含む)を写しではなく原本で確認する。

2 安全な作業計画の作成等を行うこと 高所作業車を用いて橋桁の型わく解体作業等を行うときには、あらかじめ作

業場所の状況、高所作業車の種類及び能力等について十分な検討を行い、適切な作業計画を策定するとともに、作業指揮者を指名して作業計画に基づく作業を直接指揮させる。(安衛則第 194 条の 9、10)

3 作業開始前の作業打ち合わせ等を十分に行うこと

その日の作業を開始する前に、全員参加でその日の作業に関する打ち合わせを行うとともに、実効ある KY 活動を行わせる。

また、元方事業者は、下請事業場に対して安全衛生教育などについて指導援助を行う。

4 定期自主検査等を確実に行うこと

作業床の高さが 2m 以上の高所作業車については、1 年以内に 1 回の有資格者による定期自主検査(特定自主検査)、1 月以内に 1 回の定期自主検査、作業開始前の点検等を確実に実施し、必要な補修等を行う。(安衛則第 194 条の 23~28)
