ゴンドラ部分と建築物に挟まれた

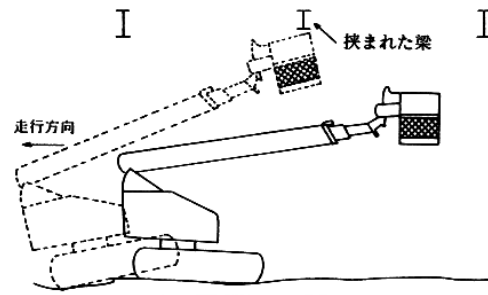
この災害は、A 地点での作業を終えた高所作業車がアームをあげたまま B 地点に移動しようとした際に発生した。バックで移動していたところ、地面の凹凸で高所作業車が傾き、作業者が建築物とゴンドラに挟まれたものである。

この災害の原因としては、次のようなことが考えられる。

- 1 バケットに乗ったまま単独で高所作業車を走行させていたために、走行する地面の凹凸等の状況確認が困難であったこと
- 2 被災者が、高所作業車の運転について十分な技能および知識を有していなかったこと
- 3 高所作業車に係る作業計画を作成していなかったこと

同種災害の防止のためには、次のような対策の徹底が必要である。

- 1 誘導者を配置し、その者に高所作業車を誘導させること
- 2 一定の合図を定め、誘導者にその合図を行わせること
- 3 作業場とアームの高さを確認すること
