塗装作業中、高所作業車が電線に触れ感電

この災害は、工場の塗装作業に高所作業車を使用していたときに起きたものである。

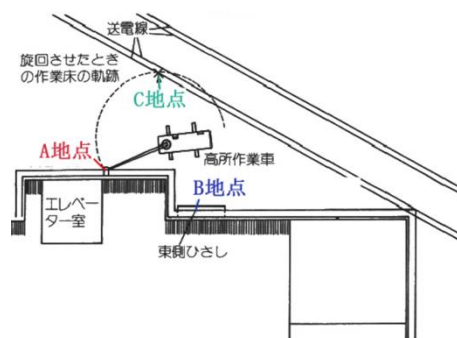
事故当初、高所作業車に作業員が2人載っていた。A地点で塗装作業を終えた後、B地点へ向かおうと、アームを伸ばしたまま反時計回りに旋回させた。

120度ほど旋回した際に、作業員1名が高さ15mほどの位置にあった電線（C地点）に接触し、感電した。

- 1 高所作業車の作業範囲に送電線があるにもかかわらず、作業床を送電線側に旋回させたこと
- 2 作業床上での操作が、危険区域を背にするような方向となったため、安全確認ができなかったこと

- 1 あらかじめ、地形、障害物等の状況に応じた作業範囲、操作方法などについて作業計画を作成すること
- 2 上空に危険なものがある場合は、作業床を上昇させた手順を逆に追って旋回、降下などを行うこと
- 3 作業範囲内に送電線等の危険区域がある場合には、監視人を置き、その者の指示のもとに操作すること
