坂道に設置していた高所作業車が逸走し、高所作業車のアウトリガーの底面と、道路脇の側溝との間に挟まれた

発生状況

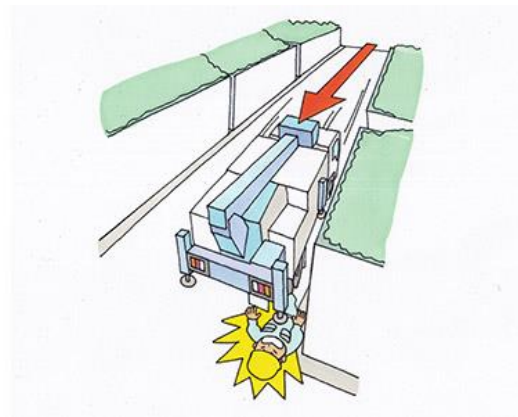
住宅街の道路（坂道）上にて、電柱の先端付近にある金具等の点検補修を行うため、作業員2名で高所作業車を設置する作業を行っていたところ、当該車両が逸走し始めたため、当該車両後部にいた被災者は、手で押して止めようとしたが逸走は止まらず、当該車両と共に坂道を下った。

被災者は、その坂道を下りきった付近の道路脇の蓋がない側溝に足を取られ、仰向けに転倒し、高所作業車の後部右側にあるアウトリガー底面と側溝との間に腹部を挟まれた。

なお、高所作業車は安全性を確保するため、設置可能な路面の斜度の範囲を超えるとエラー表示が出て、ブームの起伏操作が行えなくなる。

本件でも、当該車両が設置されていた坂道の路面斜度が（11.5度）であり、エラー表示が出ていた。しかし、2名の作業員は、エラー表示の存在やその対応方法について知らなかった。

- 1 高所作業車を設置可能な路面斜度を超える坂道に、当該車両を設置したこと。
- 2 高所作業車のエラー表示が出現した場合の対応方法について、作業員に周知徹底されていなかったこと。
- 3 高所作業車の設置にあたり、アウトリガーの格納手順を誤ったこと。

- 1 高所作業車の性能について、路面斜度の適正範囲を関係労働者に周知すること。また、高所作業車を設置し作業を行う場合は、路面の斜度を予め計測し、適正範囲を超える場合には当該車両を使用せず、直接電柱に登って作業を行うなど、高所作業車に依らない作業方法を指示徹底すること。

- 2 高所作業車を坂道に設置する場合は、作業マニュアル通り、設置することを徹底すること。
- 3 高所作業車の設置にあたっては、当該車両がノーブレーキ状態にならないようにすること。
- 4 高所作業車を設置した際、エラー表示が出現した場合の対応方法について、安全教育を実施し、関係労働者に周知徹底すること。
