坂道に止めていた高所作業車が動き出して電柱にぶつかり、止めようとした作業者がドアと車体にはさまれる

この災害は、光ファイバーケーブルを個人住宅へ引き込む工事の際に発生したものである。

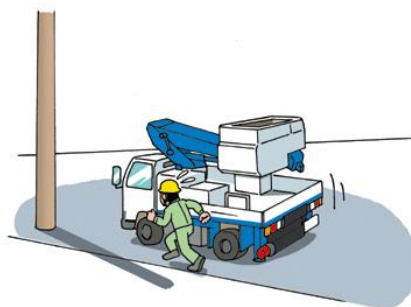
災害発生当日、作業員 A と B の 2 人は、高所作業車で事業場を出発し、午前と午後、合わせて 3 軒の個人住宅に光ファイバーケーブルを引き込む工事を終了し、事業場に戻ろうと、3 軒目の住宅前の坂道（勾配約 10 度）に駐車していた高所作業車に向かった。輪止めを外し、ドアを開け、乗車しようとしたところ車が急に動き出したので、車の左側にいた A は助手席越しにサイドブレーキを引いて止めようとしたが、車のドアが電柱に衝突したため、ドアと車体の間にはさまれたものである。A は病院に搬送されたが、死亡した。

3 軒目の個人住宅での工事において、高所作業車を使用した高所作業を終え、屋内配線工事に移る際、高所作業車の運転を担当していた B は、輪止めをしていたが、サイドブレーキを十分に引いておらず、ギアはニュートラルのままであった。

この事業場では、高所作業車を坂道に駐車する場合に、輪止めを使用することは作業員に徹底していたが、輪止めをするときや外すときの手順、ブレーキ、ギア等の確認事項を盛り込んだ作業手順書を作成していなかった。

- 1 坂道に駐車した際、サイドブレーキを確実に掛けておらず、ギアをニュートラルとしていたこと
- 2 高所作業車を坂道に駐車する場合の輪止めをするときや外すときの手順、ブレーキ、ギア等の確認事項を盛り込んだ作業手順書を作成していなかったこと

- 1 高所作業車を坂道に駐車する場合は、輪止めを使用し、サイドブレーキを確実に掛けるとともに、ギアは坂の勾配と逆に入れておくこと
坂道で高所作業を行わずに高所作業車を駐車する場合は、輪止めを使用するほか、サイドブレーキを確実に引くとともに、ギアを坂の勾配と逆に入れる（下り坂方向に駐車する場合、バックギアに入れる）ようにする。
- 2 高所作業車を使用する作業について、輪止めをするときや外すときの手順

等を含めた作業手順書を作成すること

坂道で輪止めをする前や外した後に高所作業車が逸走することを防止するため、輪止めの手順やブレーキ、ギア等の確認事項を盛り込んだ作業手順書を作成し、作業者に周知徹底する。
