高所作業車で移動中、梁とバスケットの間に挟まれる

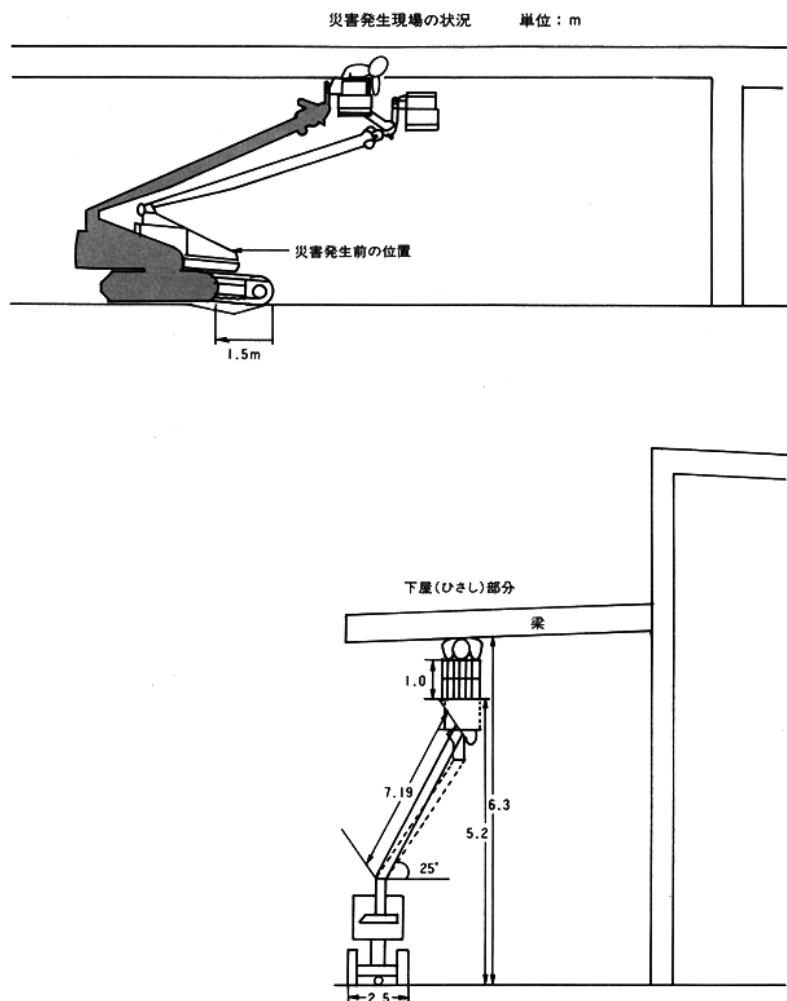
この作業において取付け位置を移動するために、C は、バスケット内で自らの操作により高所作業車のブームを下げずに約 1.5m 走行(後進)したところ、上方の梁とバスケットの間で挟まれて被災したものである。

なお、高所作業車の走行経路の地盤には、わずかな起伏があった。

- 1 高所作業車を用いての作業が、作業計画のないまま行われたこと。
- 2 高所作業車のブームを作業状態に保持したまま、まったく下げずに走行したこと。
- 3 地盤が若干起伏していたため、バスケットが若干上がったこと。

- 1 高所作業車を用いての作業計画を作成し、かつ作業は当該作業計画により行うこと。
- 2 運転者に対しては、作業標準を作成し周知徹底を図ること。
- 3 高所作業車のバスケットに乗り作業移動するときは、走行に係る場所の地形および状況を確認し、ブームを下げて走行すること。
- 4 走行路の地盤は、平坦で堅固な状態に整備すること。
