## 無人のダンプトラックが逸走し、背後から激突されて轢かれた

片側交互通行規制をしていた下水道工事現場において、被災者は工事予告板の前で交通誘導を行っていた。

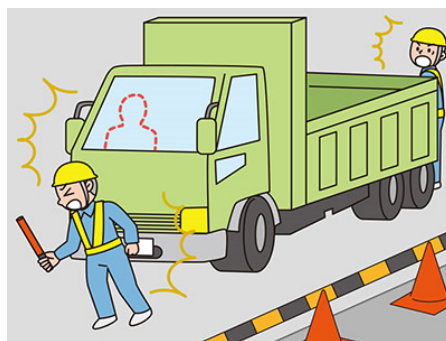
作業帯に停車していた無人のダンプトラックが逸走し、被災者は背後から激突されて轢かれた。ダンプトラックは、解体用重機を運搬し、作業帯で降ろしたあと、次の作業（破

砕した舗装板の積み込み) 予定があるため、エンジンを作動させたまま停車していたところだった。駐車ブレーキや車輪止めは使用されていなかった。

ア ダンプトラックを傾斜地に停車させたこと。

イ 運転者が坂道上に停車させたダンプトラックから降りる際（運転位置から離れる際）に、駐車ブレーキや車輪止めを使用する等、車両の逸走を防止する措置を講じなかったこと。

ア 日頃より逸走防止を含む、安全な車両の駐車方法について、安全衛生活動の中で検討していない等、労働者の安全衛生意識が希薄であったこと。

イ ダンプトラックを使用して解体用重機を作業帯まで運搬することに作業方法を変更したことに関して、傾斜地における車両の駐車方法を検討しなかったこと。また、この際、元方事業者に変更内容を報告せず、必要な安全上必要な指示を仰がなかったこと。

ウ 元方事業者は、作業場所の巡視時等において当初とは違う作業方法で行われていることに気付くことができず、安全上の必要な指示をする機会が失われたこと。

1 車両は、平坦安定な場所に停車させること。

2 車両から降りる（運転位置から離れる際）は、エンジンを停止させる。駐車ブレーキや車輪止めを使用する際、車両の逸走防止措置を講じること。また、やむをえず坂道等傾斜地に停車させる場合は、マニュアル車の場合にはギア

を傾斜とは反対方向に入れておくこと。また、オートマチック車の場合には、チェンジレバーを「P」に入れること。

- 3 以下に留意し、車両逸走防止に十分配慮した作業標準を定め、すべての関係者に安全衛生教育を実施すること。
  - ア リスクアセスメントを実施し、その結果をリスク低減対策として反映させる。
  - イ 元方事業者や作業を行う事業者間で十分に協議する。
- 4 作業方法を変更するときは、安全な作業方法について十分な検討を行うこと。また、変更について元方事業者に報告し、必要な指示を仰ぐこと。また、元方事業者は必要な指示を行うこと。
- 5 元方事業者は、作業場所の巡視を確実に実施し、作業の実施状況や不安全行動および不適切作業の有無の確認を怠らないこと。この際、不適切な作業や不安全行動を確認した場合は、適宜指導を行うこと。
