交差点にて、乗用車と出会い頭に衝突

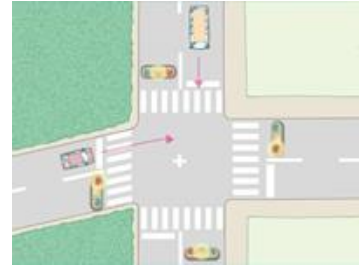
本災害は、工事現場から会社に戻るため、会社の所有車に3名が乗って走行中、交差点において乗用車と出会い頭に衝突し、車外に放り出された1名が重傷を負い、残る2名が軽傷を負ったものである。

災害発生当日、午前6時40分頃、Z社の作業員A、B、Cの3名は会社の所有車（マイクロバス）に乗り、Cが運転して工事現場に向かった。午前8時前に3名は工事現場に到着し、午前8時40分から溶接作業を開始し、途中休憩等をはさみ午後7時40分頃まで行なった。午後8時頃、A、B、Cは再び車に乗りCの運転で会社に向かった。午後9時頃、主要地方道を南方向に向かって走行中、交差点において西方向から走行してきた乗用車と出会い頭に衝突した。この衝撃で交差点に進入したとき座席にて眠っていたAが運転席側後部座席のガラスを破り、車外に放り出され、重傷、B、Cは軽傷を負った。このとき、運転者であるCはシートベルトを着用していたが、後部座席に座っていたA及びBはシートベルトを未着用であった。交差点の周囲には立木等があり、交差点に進入する車同士が見えにくくなっている。また、同交差点の信号は、午後9時から主要地方道側が黄色の点滅信号に、交差する道路側が赤色の点滅信号に変わる。このような交差点を両車とも一時停止または徐行は行わずに進入していた。

- 1 黄色の信号が点滅する交差点に徐行しないで進入したこと
- 2 後部座席でシートベルトを着用していなかったこと
- 3 運転していた作業員に疲労が蓄積していたこと

- 1 点滅信号の交差点では、徐行または一時停止を行うこと

交差点に進入する際、黄色の点滅信号では徐行を、赤色の点滅信号では一時停止をし、交差する道路から車が進入してこない等の安全確認をしなければならない。

2 車に乗る際はシートベルトを着用すること

車に乗る際は、運転席、助手席のみならず後部座席に同乗する者もシートベルトを着用する必要がある。

3 疲労が蓄積した状態で運転させないこと

複数の作業者が同乗する場合には、交互に運転を行うなど一人だけが運転することを避けることも必要である。
