大型トラックが高所作業車に激突

この災害は、道路の照明灯を設置する工事中において、道路を走行していた大型トラックが、作業中の高所作業車に激突したものである。

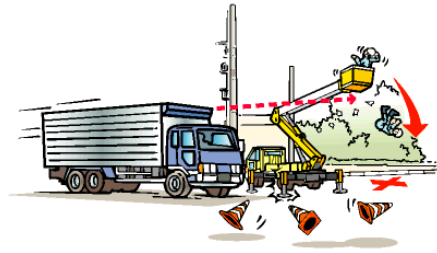
災害発生当日は、国道沿いに立てられていたポール10本に照明灯を取り付けるため、高所作業車を道路わきの空き地に設置し、事業主が交通整理、元請会社の現場代理人が高所作業車の運転、そして被災者が高所作業車のバケット上で作業を行っていた。

照明灯の取り付け作業の前に、高所作業車の旋回に邪魔になる木の枝の除去作業を始めたが、この時、10トントラックがスピードを緩めることなく、カーブで進入禁止をしていた作業場所に進入してきて、バケットの下部、高所作業車のアウトリガーに衝突した。

そのため、高所作業車の上で作業をしていた被災者及び高所作業車のアームを操作していた現場代理人が道路上に投げ飛ばされ、被災者は頭蓋骨骨折で死亡した。

- 1 作業場所に自動車等の進入を確実に禁止する柵が設けられていなかったこと
- 2 トラック運転手が判断を誤り作業場所に進入してきたこと
- 3 高所作業車のバケットの位置が低かったこと
- 4 通行車に対する誘導方法が適切でなかったこと
- 5 高所作業車の運転を無資格者に行わせていたこと

- 1 通行車両の進入禁止の措置を明確に講じること
- 2 交通整理員の職務を的確に行うこと
- 3 高所作業車のバケットは安全な高さに保持すること
- 4 作業マニュアルを作成し徹底すること
- 5 安全衛生教育を実施すること

- 6 就業制限業務には有資格者を従事させること
- 7 元方事業者は下請会社の指導を行うこと
