道路の中央線の塗替え作業中、トラックに激突される

この災害は、道路（片側一車線）の中央線の塗替え作業中、塗替え作業区間に 8 トントラックが進入し、3 名の作業者がトラックに激突され被災したものである。

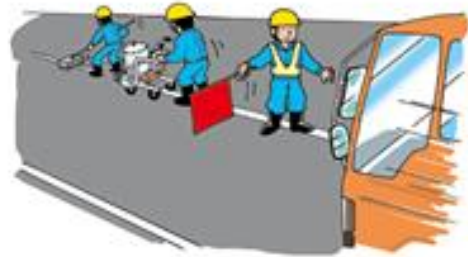
トラックは、そのまま作業区間に進入したが、突然センターラインを越え、塗替え作業中の作業員に激突し、A、B、C の 3 名が被災したものである。

「片側交互通行」「防護車の配置」等が道路使用許可条件であったが、災害当日、上り下り車線とも車両を通行させていたことに加え、防護車の配置も行っていなかった。

- 1 道路上で作業を行う場合は、道路使用許可条件を含む次の措置を講じて工事を施工すること
 - (1) 作業には必ず防護用として作業車を配置する。
 - (2) 作業現場の両端には交通整理員を配置して交通整理にあたらせ片側交互通行とする。
 - (3) 作業現場手前の道路上には、運転者が視認できるように、作業の予告案内板を設置する。
- 2 元請現場代理人は、全ての下請けを含めた関係作業者に対して作業前打合せを行い、安全な作業を行うための施工方法等について具体的に指示し、周知徹底すること
- 3 工事開始の前に、安全な作業を行うための作業手順を定め、作業者に安全衛生教育を実施することにより、周知徹底すること
