傾斜面上の風倒木を除去するために、チェーンソーを用いて切り落とした根株に激突されたもの

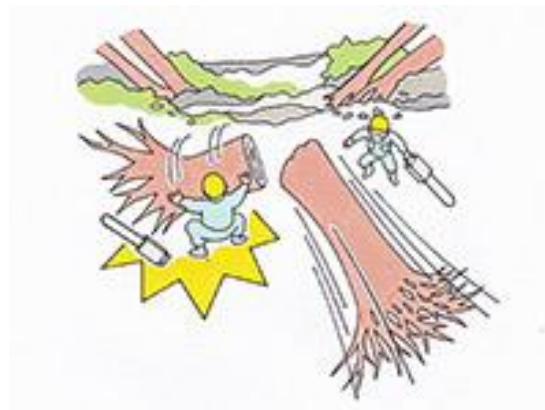
発電所ダム専用道路法面保護工事現場において、傾斜面上の風倒木を除去するために、チェーンソーを用いてその木の根株と幹の間を切り落としたところ、その根株が傾斜面上を転がり落ちて被災者に激突し、外傷性血気胸により死亡した。

- 1 災害発生時に傾斜面上を転がり落ちた木材について、くい止め、歯止め等木材が転落し、又はすべることによる危険を防止するための措置を労働者に講じさせていなかったこと。
- 2 木材の撤去作業について、作業標準が作成されていなかったこと。
- 3 安全衛生管理体制が実質上機能していなかったこと。

- 1 木材について、くい止め、歯止め等木材が転落し、又は滑ることによる危険を防止するための措置を労働者に講じさせること。
具体的には、次の措置を組み合わせさせて講じさせること。
 - ② 木材の根株が転がり落ちようとする方向から支柱を立てること
 - ② チルホールや滑車などのけん引具を用いて、木材の向きを変えたり、緩やかな斜面になっている場所へ移動させたりすること
 - ③ 斜め上方にある左右の立木から控えをとり、根株を固定すること
 - ④ 根株の上方からチェーンソー等を用いて根張り部分を除去し、根株の小型・軽量化を図ること。
- 2 木材の除去作業について、作業標準を作成し、これを関係労働者に周知すること。
- 3 安全衛生管理体制を整備し、組織的な安全対策の取組を行うこと。
