## 土止め支保工の横矢板を取付け作業中、腹おこしが落下

この災害は、橋梁工事現場において、土止め支保工の杭と杭の間に木製の横矢板を入れる作業中に、2段目に設置された腹おこしが落下し、その真下で作業していた被災者を直撃したものである。

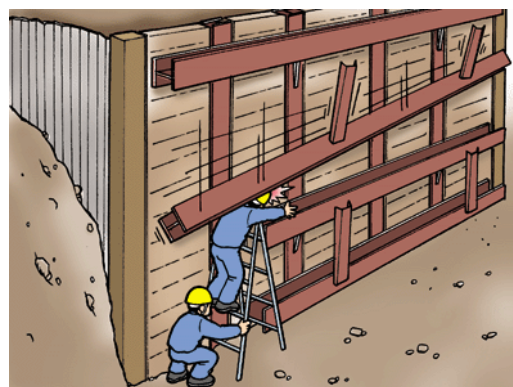
午後の作業開始から2時間程度経過後、被災者Aは、脚立に上がり、腹おこしの裏側に横矢板を入れるための隙間を開けるためシノ付きラチェットレンチと片手ハンマーを使って2段目の腹おこしの裏の土を掻き出していた。被災者Bは、被災者Aの下方で横矢板を止めるために栈木を釘止めしていた。そのとき、両名の真上に取付けられた2段目の腹おこし（H鋼、長さ6.1m、重量630kg）が落下し、両名を直撃した。

- (1) 腹おこしの自重(650kg)に加えてアースアンカーによる引張荷重により発生する鉛直荷重が腹おこしを支えているブラケットに掛かることになった。
  - (2) 腹おこしを仮支えするため杭に取り付けられていたブラケットの固定が4点溶接であることから、ブラケットの取り付け部の強度が鉛直荷重を支えるのに不十分であったものと推測される。
  - (3) 施工計画書に指定された腹おこし材より長いものを使用したため、予想以上の過剰な鉛直荷重が仮支えとしてのブラケットに作用していたものと推測される。
- 2 ブラケットの取り付け方法が具体的に示されていないため、作業員の判断により強度の検討が行われずに安易な方法により取り付けられたこと。
- 3 元請が、下請に対する施工方法についての技術的指導と施工確認の具体的な方法についての検討が十分でなかったことなど施工管理が十分でなかったこと。

- 1 使用する部材は、指定されたものが搬入されたかを確実に検収すること。
- 2 仮止めの箇所も含めて部材の各部に掛かる応力を分析検討し、その応力に十分耐えることのできる強度を保持させる部材を選定すること、および施工方法を具体的に図面等により明示すること。
- 3 土止め支保工の組立てに際しては、施工確認の方法および確認の時期などについて具体的に定め、施工図面に従って施工されたかを確認すること。
- 4 土止め支保工を設けたときは、部材の接続部、取付け部および交さ部などの異常の有無を点検する者を指名して点検を実施すること。
- 5 元請は、施工管理計画に参画する者の役割分担および責任と権限を明確にするなどの安全管理体制を見直すこと。
- 6 元請は、下請に対して施工計画に従った安全施工が行われるように、また下請が行う安全教育に対する必要な資料の提供など必要な技術的指導援助を行うこと。
