玉外し作業中、隣にあったはいが崩壊し、はさまれる

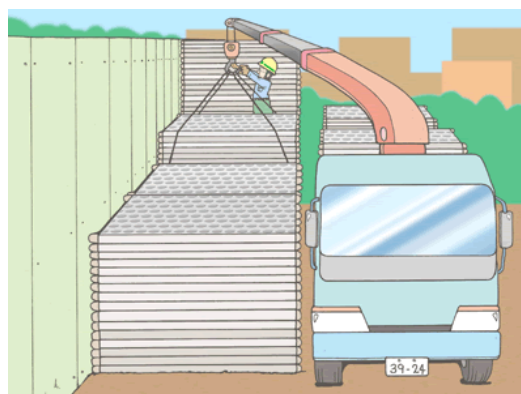
この災害は、工事現場から引き上げてきた足場資材を、自社の資材置き場において、車両積載形トラッククレーンでつり下ろし、玉外し作業を行っていたところ、下ろした荷の隣にあった高さ約4mのはい（同寸法の建枠50枚を番線で結束して1束として、積み重ねたもの）が崩壊し、倒壊したはいに押された足場資材と隣の足場資材との間に作業者がはさまれて被災したものである。

AおよびBは、Cから「自分が戻るまで待て」と指示されていたが、Bは自らの判断で車両積載形トラッククレーンを操作し、荷台にあった足場資材のつり下ろし作業を開始した。Aは、下ろされた足場資材と元々資材置き場に積まれていた足場資材の間に入り、玉外し作業を行い始めた。このとき、下ろされた足場資材の反対側に積まれていた建枠のはいが崩壊し、建枠に押された足場資材にAはさまれたものである。

- 1 足場資材が不安定な状態で積み上げられていたこと

災害が発生した資材置き場では、番線で結束した建柱や他の足場資材が不安定な形のまま、4mの高さまで積み上げられていた。

1 資材等の保管計画を定め、はいの崩壊等防止措置を講じること

崩壊や倒壊の危険が大きい資材等を保管する場合には、数量、場所、安全な保管方法等を盛り込んだ保管計画をあらかじめ定めるとともに、保管されている資材等の崩壊や倒壊を防止するための堅固な間仕切りを設置する等崩壊防止のための措置を講じる必要がある。
