倒壊したブロック塀の下敷となる

この災害は、一戸建て個人住宅新築工事において発生したものである。

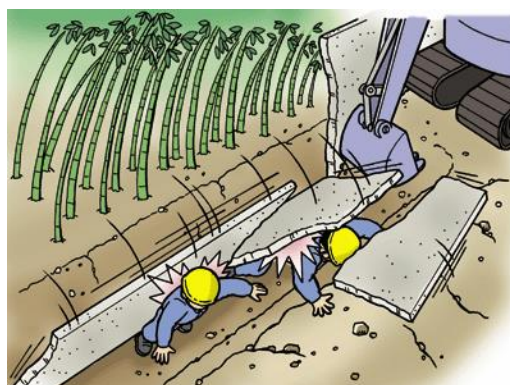
午後 1 時から作業を再開していたが、2 時頃に、突然、隣家との境にあるブロック塀が長さ約 14m にわたってすでに掘削してあった溝のある南側に倒れた。この溝底で配管作業中であった配管工 2 名が倒れたブロック塀の下敷となり、被災者 A は死亡、被災者 B は休業となる負傷を負った。なお、前日までに配管が終了した部分 (60%) については、埋め戻しは行われていたが、当日掘削した部分の埋め戻しは行われておらず、また、掘削溝 (幅約 6cm、深さ約 70cm) に土止めは行われていなかった。

1 ブロック塀の倒壊防止措置を行っていなかったこと

掘削した溝内で作業を開始する前からブロック塀が倒壊する危険があったにもかかわらず、事前に控えを設けるなどの危険を防止する措置を講じないまま、塀に接近する箇所で労働者に配管作業を行わせた。

2 掘削作業について手順が定められていなかったこと

この現場では、ブロック塀脇の掘削を行うに際しての作業手順書が定められておらず、また作業者に対する安全教育も行われていなかった。

また、ブロック塀の基礎の状態や掘削箇所の状況を事前調査等により十分に把握していなかった。

3 作業の進行に合わせて埋め戻しを行っていなかったこと

作業箇所の近くには車を駐車していたことなどの理由で、配管が終了した掘削箇所の埋め戻しが計画的に行われていなかった。

1 ブロック塀の倒壊防止措置を行うこと

ブロック塀に接近する箇所で掘削を行う場合には、塀の補強、移設、倒壊防止措置などを行うことが必要である。

2 作業手順を明確に定めて作業を行うこと

ブロック塀脇の掘削作業などを行う場合には、事前に掘削箇所の周囲の状況を調査し、それに対応した安全な作業方法、手順を定めて作業を行うことが必要である。

特に、ブロック塀の倒壊のおそれがある場合には、土砂崩壊防止のための土止め支保工を設置する工法を検討することが重要である。
