RC造ビル4階のコンクリート壁の解体作業中、作業者が倒壊した壁の下敷きとなる

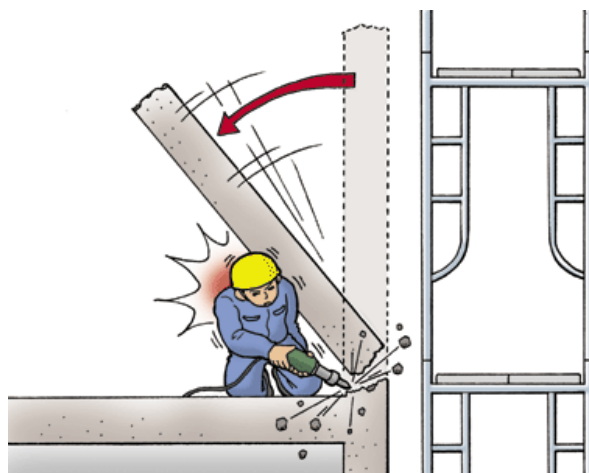
災害発生当日、午後の作業再開後、元請の解体業者X社の作業員AおよびBは、西側外壁で上部および両側面が縁切りされている幅約2mの壁の上部の穴にワイヤロープを固定してから、建物の内部で東側方向に掛け、Aは、下請はつり業者作業員CとDにこの壁の外の足場側から4階床面と壁の交接部にエアチッパーによって水平に切れ込みを入れるよう指示をした。

午後2時頃、Cは壁の解体で倒れやすくするために切れ込みの深さを深くすることと、Aの指示の内容と異なり、足場側からの外壁面への切れ込み作業より作業がやり易い4階床面上で壁内側面と床面との交接部に切り込みを入れることをDに対して指示し、CとDは、壁の両端から並んでそれぞれ作業を始めた。

CとDがこの作業を行っていたとき、解体中の壁がCとDのいる内側に倒れ、Cは逃げ遅れ、倒れたコンクリート壁に下半身を挟まれた。直ちに救出されたが、既に意識がなく死亡した。

- 1 コンクリート壁が内側に倒壊する危険性があるにもかかわらず、壁の内側と床面の交接部付近でエアチッパーによってはつり作業を行ったこと
- 2 解体工事を行う前に、元請業者の作業員から、作業指示があつたにも拘わらず、下請業者の作業員が作業を行いながら勝手に解体の作業内容を変更していたこと
- 3 外壁面と床面との交接部に切れ込み作業を行うに際し、内側方向にワイヤロープの控えを設けているが、壁の倒壊防止対策としては不十分であったこと
- 4 事業者が高さ5m以上のコンクリート造の工作物の解体作業を行うにもか

かわらず、コンクリート造の工作物の解体等作業主任者を選任していなかったこと

したがって、作業主任者による作業の方法および労働者の配置の決定、作業の直接指揮を行なわれてなかったこと

- 5 元請業者は、解体の作業計画を作成していなかったこと
- 6 事業者は、作業員に対し解体作業における安全な作業方法の教育を行っていなかったこと

- 1 解体するコンクリート壁が一方に倒壊しないようにワイヤロープ等で支えを設けたうえで倒壊してこない側からはつり作業を行うこと
- 2 解体工事を行う前に、十分な作業手順および作業の打ち合わせを行い、元請業者の社員の指示を守らせ、下請業者の作業員に勝手に解体の作業内容を変更させないこと
- 3 元請業者は、解体工事において安全な解体工法を事前に十分検討し、解体計画を作成し、これを下請業者の作業員に周知させること
- 4 高さ 5m以上のコンクリート造の工作物の解体作業を行う場合は、コンクリート造の工作物の解体作業主任者を選任し、作業主任者に作業の方法および労働者の配置を決定させ、作業を直接指揮させること
- 5 事業者は、作業員に対し、建設物の解体作業中の倒壊防止のため、使用する作業設備、作業方法等についての安全教育を徹底すること
- 6 元請事業者は下請事業者を含む安全管理体制を確立し、現場の安全管理を徹底すること
