コンクリート打設中、型枠が崩壊

本災害は、火力発電所建設工事のうちの防波堤建設工事において発生した。

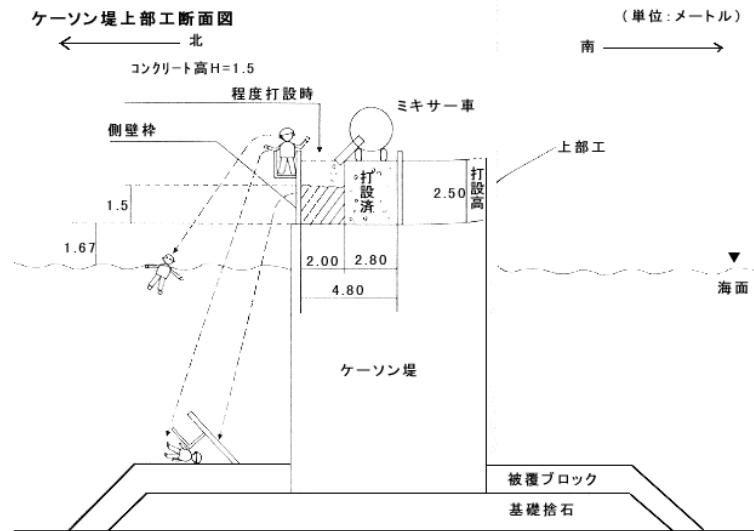
型枠を組み立て、コンクリートを打設していたところ、高さ約1.5mまで打設したとき、突然型枠2枚が崩壊して海中に転落し、型枠に設置されていた張り出し足場上でコンクリートの締め固め作業を行っていた作業員2名が型枠及び張り出し足場とともに海中に墜落、1名が海底で型枠の下敷きとなり死亡したものである。

- 1 アンカーボルトの引き抜き耐力、既設コンクリートの硬化の程度等について強度上の検討を十分に行わずに、型枠の支持方法としてアンカーボルトを使用したこと。
- 2 型枠の組立方法について、事前に十分な検討がなされておらず、具体的な施工計画が作成されていなかったこと。

- 3 施工上問題が生じた場合の対応方法があらかじめ明確に定められておらず、組織的な協議、検討を行わずに施工方法を変更したこと。

- 1 型枠の構造について、生コンの側圧による崩壊を防止するため、十分な強度を持つ丈夫な構造のものとすること。
- 2 型枠組立に係る工法、作業手順、強度等について、事前に十分な検討を行った上で具体的な施工計画を作成し、これに従って作業を行うこと。
- 3 施工方法を変更する場合の手続きをあらかじめ明確にしておくこと。
- 4 コンクリート打設作業について、打設速度等の打設方法について遵守すべき事項を関係作業者に周知しておくこと。
