## つり足場の解体中に川に墜落

この災害は、道路橋拡幅工事に使用されたつり足場の解体作業中に発生したものである。

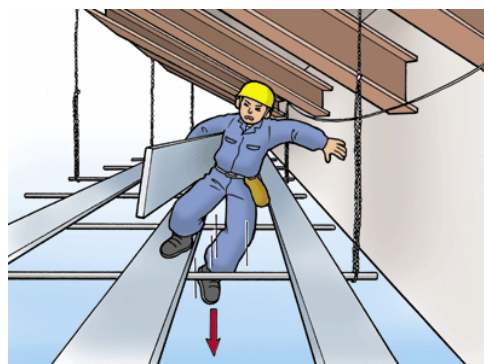
災害発生当日、被災者は、同僚9名とともに現場に入り、朝8時15分頃から前日に引き続いて橋の拡幅工事のために設置したつり足場（上下2段）の解体作業に着手した。

午後3時頃、被災者は、下段の足場で他の作業者が取り外した足場材（足場板、単管、チェーン、クランプ）を上段の足場にいる者に渡す作業を行っていたが、運搬途中で足場を踏み外して約8m下の川に墜落した。

このとき、川は前日から大雨で増水していて水面が通常より2m程度上昇し、流れも速くなっていたため、被災者は川の流れに飲み込まれ行方不明になった。

被災者が行っていた作業はつり足場の解体作業であったが、作業の進行に伴って足場が不安定な状況に移行するので、防網を張り、安全帯を確実に使用するなど墜落防止措置を徹底する必要があったのに、それが実行されていなかった。

足場の解体作業については、大まかな作業手順と作業者の配置は定められていたが、作業主任者の職務の履行、墜落防止対策等の安全に関する作業計画が十分に盛り込まれていなかった。

この作業現場には元方事業者の代理人1名が常駐していたが、1次・2次下請の責任者は駐在しておらず、関係請負人との連絡調整や作業場所の巡視など統括安全管理が行われていなかった。

足場の解体作業を行う場合には、順次足場が不安定になっていくので、とくに防網の設置及び安全带の確実な使用、安全带の取り付け設備の設置など墜落防止措置を徹底する。(安衛則第519～521条関連)

なお、川や海の上で作業を行わせる場合には、必要に応じ作業者にライフジャケット(救命具)を着用させることも検討する。

高さが5m以上の足場の解体の作業を行うときには、足場の組立等作業主任者を選任し、次の職務を履行させる。(安衛則第566条関連)

- (1) 器具・工具・安全带・保護帽の機能を点検し、不良品を取り除くこと
- (2) 作業の方法および労働者の配置を決定し、作業の進行状況を監視すること
- (3) 安全带等および保護帽の使用状況を監視すること

元方事業者は、関係請負人で構成する協議組織を設置し、関係下請け人との連絡調整を行うとともに、作業場所を巡視し必要な指導援助を行う。

なお、1次・2次の請負業者も下位の請負業者にすべてを任せることなく、それぞれの立場で安全に関する指導援助を行う。) )
