外壁取付工事中にブラケット足場から墜落

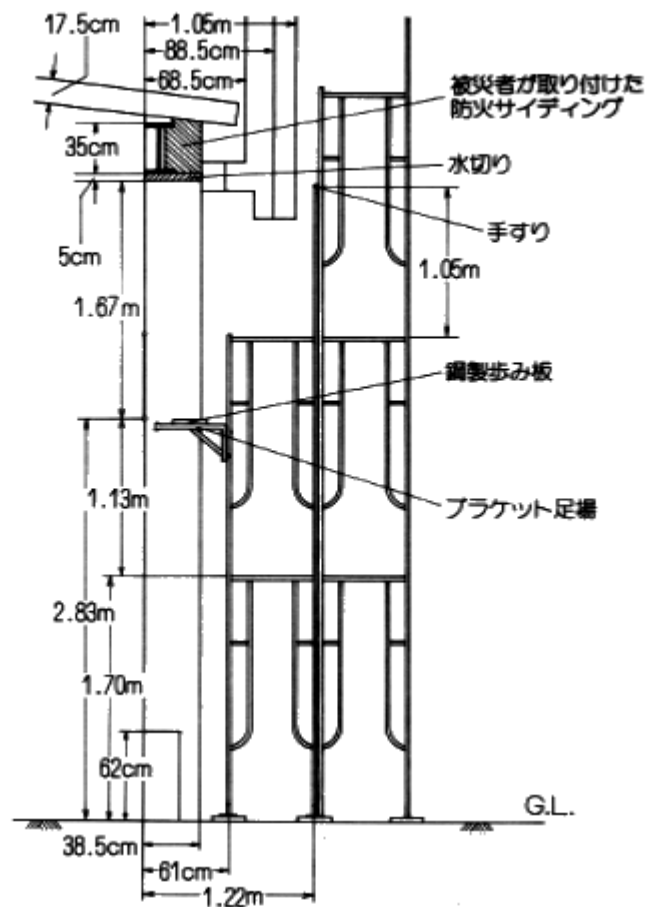
図 2 災害発生個所（立面図）

6 番目の柱の水切り取付後、7 番目の柱の水切り取付作業に移った B は、途中で水切り用鉄板が足りなくなったため、6 番目の柱の北側のブラケット足場上で化粧板の加工を行っていた A に、5 番目と 6 番目の柱の間の枠組足場上に仮置きしてある水切り用鉄板を持って来るよう指示した。A が 5 番目と 6 番目の柱の間に設置されていたブラケット足場に向かって歩いて行ったところ、足場板が持送り枠にかけ渡されていなかったことから足場板がはずれ、て墜落し、死亡したものである。

躯体周囲の足場は、元請けの乙社により災害発生日の約 2 週間前に設置され、躯体東側および南側は 3 段、西側および北側は 2 段(一部 3 段)で幅は 60cm であった。また、柱が外に露出している躯体西側は、枠組足場と躯体壁面との間隔が大きいため、幅 50cm のブラケット足場が地上 2.83m の位置に設置されていた。本ブラケット足場は組み立て当初、鋼製の足場板が 2 枚敷きで、三点にかけ渡されていたが、柱周りの防火サイディング取付作業に支障があるため、一枚敷きとして三点支持の両端をゴムバンドで固定して使用していた。なお被災個所の歩み板は中央だけゴムバンドで固定された状態であった。

- 1 ブラケット足場にかけて渡されていた足場板が、転位・脱落しないよう 2 つ以上のブラケットに緊結されていなかったこと。

- 2 ブラケット足場を利用して行う作業の開始前に、足場の状態を点検していなかったこと。

- 1 足場を利用して作業を行う時は、作業開始前に、床材の取付け・かけ渡しの状態等を点検し、床材が転位も、脱落もする恐れがないことを確認すること。
- 2 床材は、転位・脱落しないよう2つ以上の支持物に確実に取り付けること。
